Oppdragsgiver Larvik kommune, Eiendom  
Oppdragsadresse Torget 1  
Dato 24.08.2022

## Sammendrag

Utført av: OPAK AS

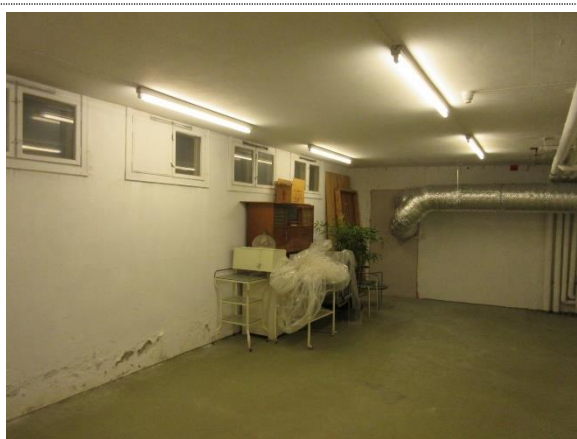
Bilde nr. 1

Det er registrert en del fuktinntrenging i kjelleren. Her fra kjeller i østfløyen.

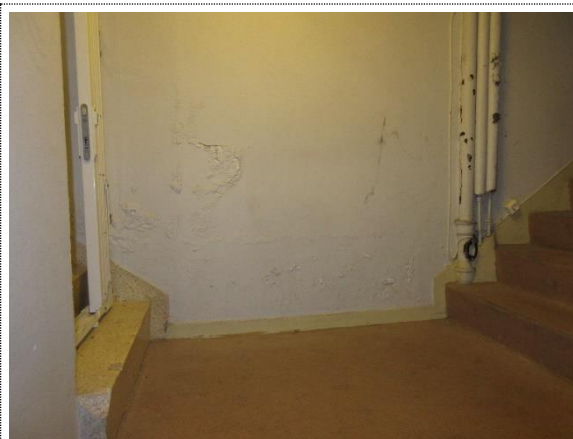
Bilde nr. 2

Som forrige bilde.

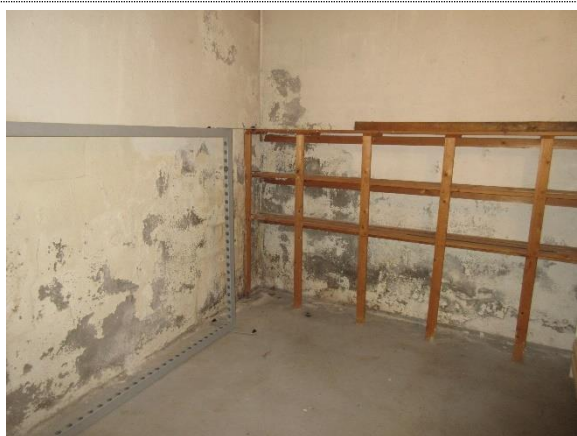
Bilde nr. 3

Malingsavflassing på grunn av fukttoppsug.

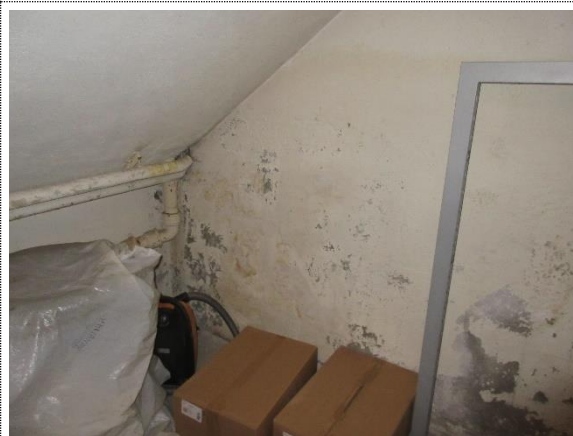
Bilde nr. 4

Her fra under trapp i kjelleren.

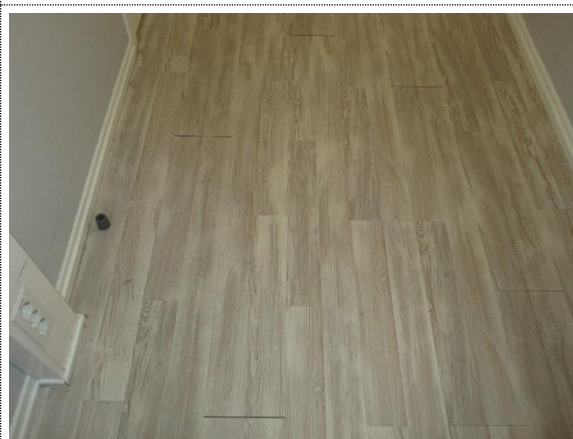
Bilde nr. 22  
Laminatgulv i 3. et. glir fra hverandre. Bør utbedres.

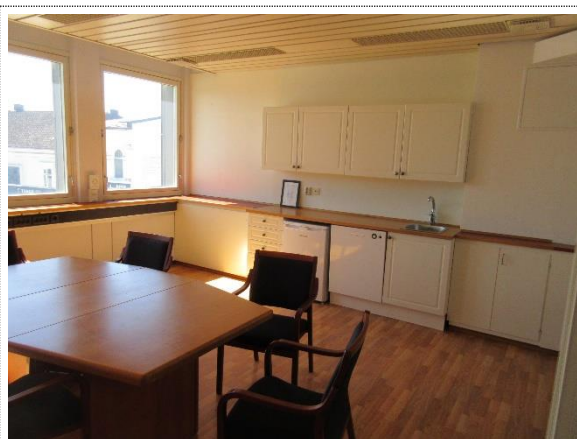
Bilde nr. 31  
Eldre, slitte kjøkkenfronter.

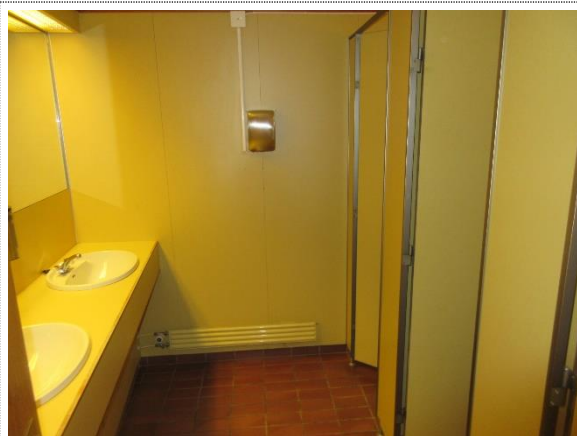
Bilde nr. 33  
Toalett i 2. et. med eldre, utidsmessig standard.

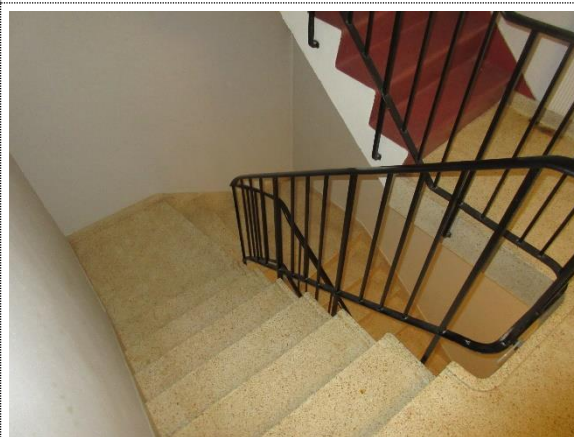
Bilde nr. 46  
Trappeløp med lyst Terrazzobelegg. Mangler håndløper på vegg.

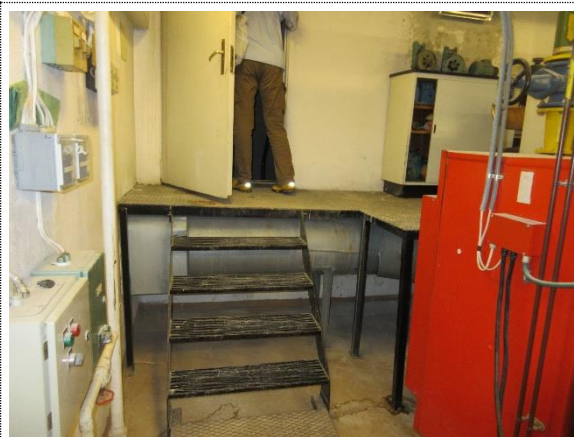
Bilde nr. 48  
Trapp/repos i teknisk rom i nedre kjeller  
mangler rekkverk.

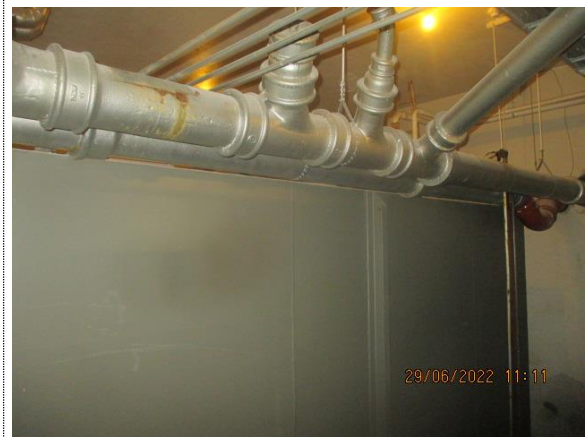
Bilde nr. 56  
Avløpsrør fra 1959 er gjennomrustet flere steder.

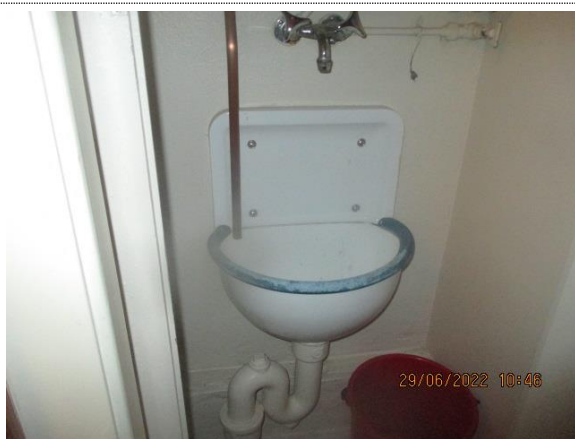
Bilde nr. 57  
Gammelt sanitærutstyr og rør fra 1959.

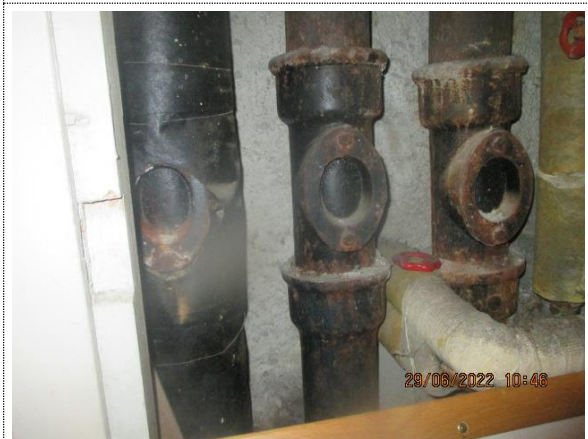
Bilde nr. 64  
Gamle avløpsrør fra 1959 er modne for utskifting.

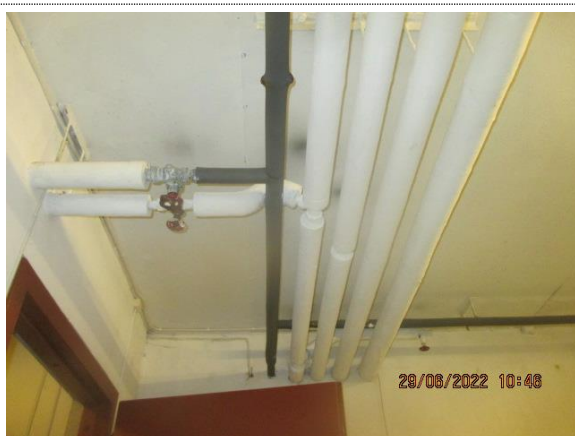
Bilde nr. 65  
Gamle varmerør fra 1959 er også modne for utskifting innen kort tid.

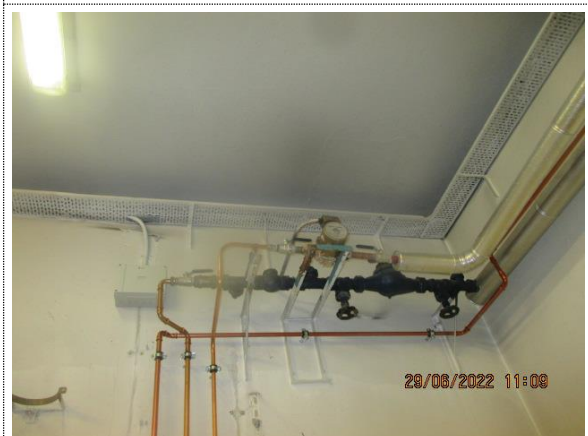
Bilde nr. 66  
Lekkasje ved pumpe for varmtvann sirkulasjon.

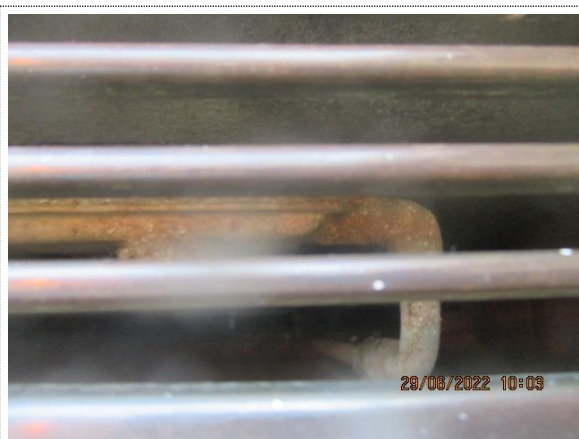
Bilde nr. 67  
Rustangrepne radiatorer er innkasset.

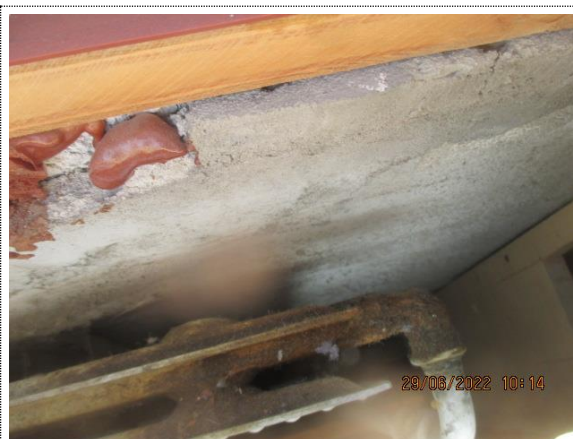
Bilde nr. 68  
Som forrige bilde.

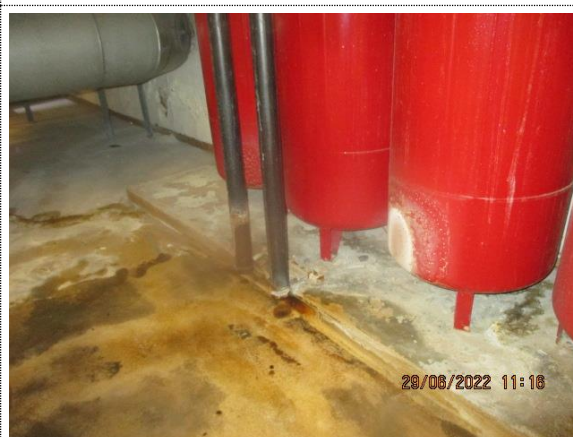
Bilde nr. 72  
Ekspansjonsanlegg fra 1981 med lekkasje i sikkerhetsventil.

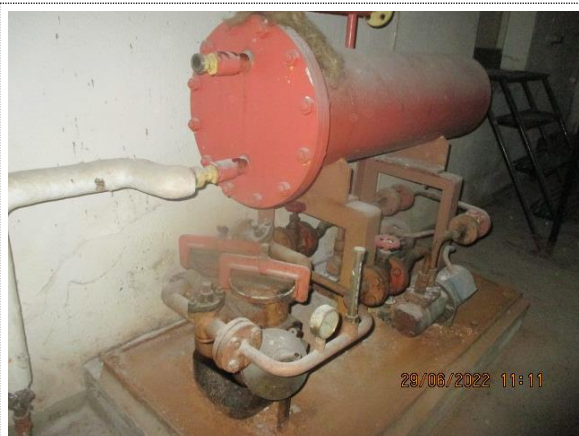
Bilde nr. 73

Gammel råoljepumpe og oljevvarmer ikke i bruk. Bør demonteres.

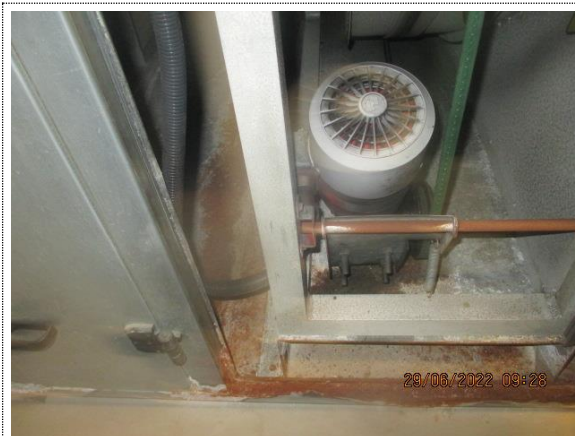
Bilde nr. 74

Luftbehandlingsanlegg VA1 fra 1995 er gjennomrustet i bunnen.

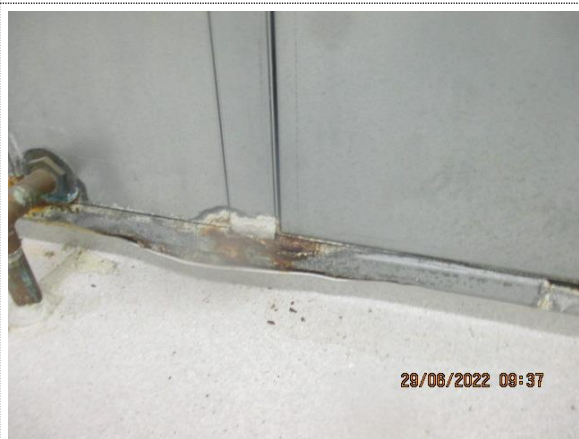
Bilde nr. 75

Som forrige bilde.

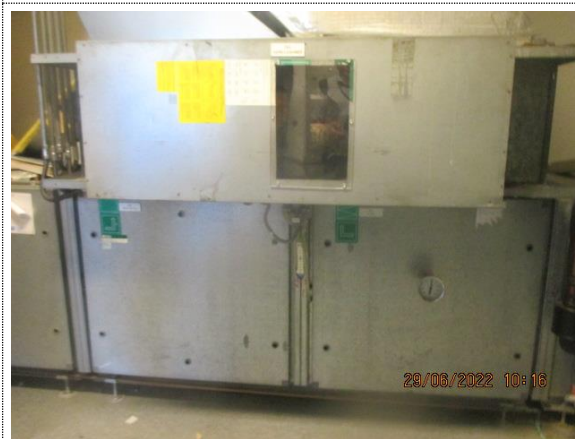
Bilde nr. 76

Luftbehandlingsanlegg 4 fra 1986 med liggende gjenvinner - er moden for utskifting.

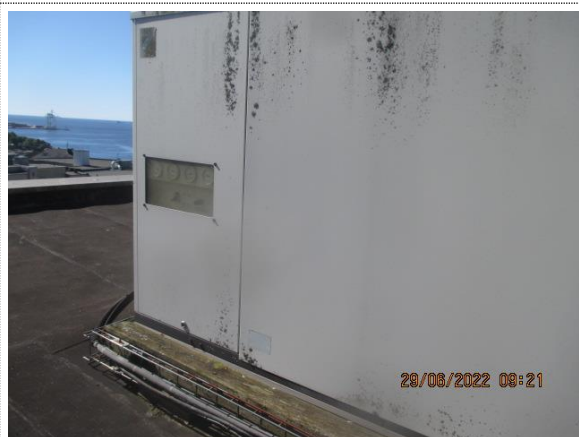
Bilde nr. 77

Kjølemaskin fra 1995 med miljøfarlig kjølemedie og fundament som går i oppløsning.

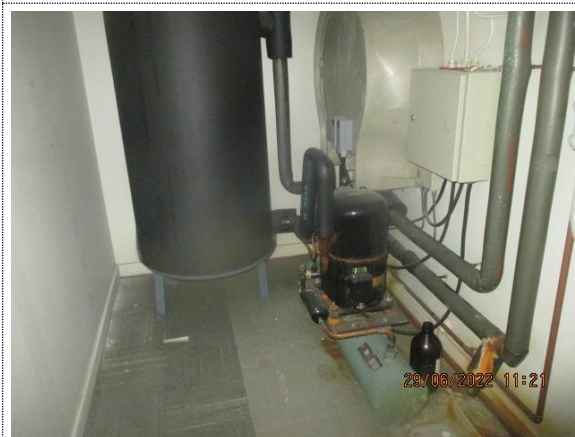
Bilde nr. 78

Kjølemaskin til antatt gammelt kjøltak-anlegg må saneres. Inneholder R-22 kjølemedie.
