Vestre brygge

# Spesialinspeksjon

## TILSTANDSVURDERING OG FORSLAG TIL TILTAK

| <b>Konstruksjonsnavn:</b> | <b>Vestre Brygge</b> |

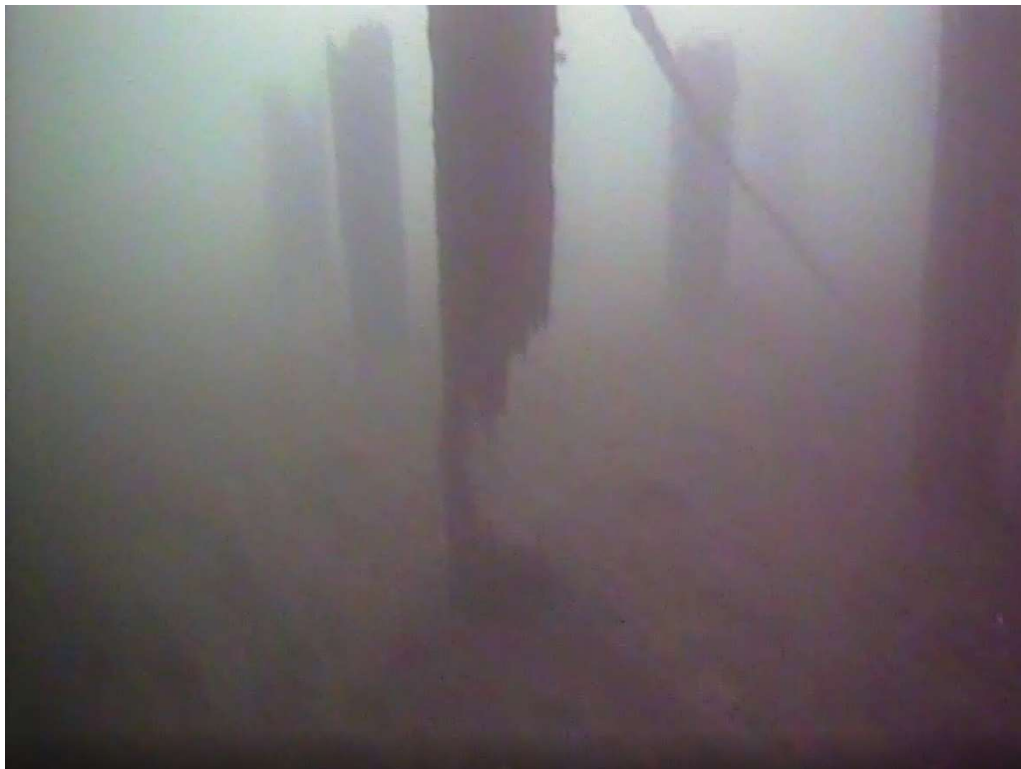
| Element | Lokasjon | | Skadebeskrivelse | Skadegrad | | | | FDV |
|---|---|---|---|---|---|---|---|---|
| Pilar<br>(tre) | Generelt | 1-10 | Brudd, spesielt i hjørne mot nordvest | 4 | 4 | 4 | - | 0-1 år |

Det er i områder registret grupper med flere knekte peler. Det gjelder spesielt kaiens nord-vestre hjørne. I tillegg har flere peler betydelig tverrsnittreduksjon. Skadene gjelder i hovedsak peler som ligger på utsiden av «Pakkhuset». Det er tatt materialprøve av et representativt utvalg peler uten at det er registrert råte av betydning. Det nevnes likevel at enkelte peler kan være hule i toppen. Dette vil avdekkes ved utskiftning av slitelaget.

Bilde 1: Pilarer, brudd ved indre del, nord-vestre hjørne

For å sikre bæreevne, framtidig levetid og bruksnytte må enkelte peler erstattes med nye. Det er totalt registrert ca. 30 peler med bruddskade eller betydelig tverrsnittreduksjon. Videre må ca. 200m<sup>2</sup> av kaiens indre del (overgang mot betongkai) totalrehabiliteres pga. grupper med knekte og reduserte peler. Det er for kostnadsestimatet kun medtatt utskiftning av de 30 peler som dykkerinspeksjon avdekket brudd og tverrsnittreduksjon på.

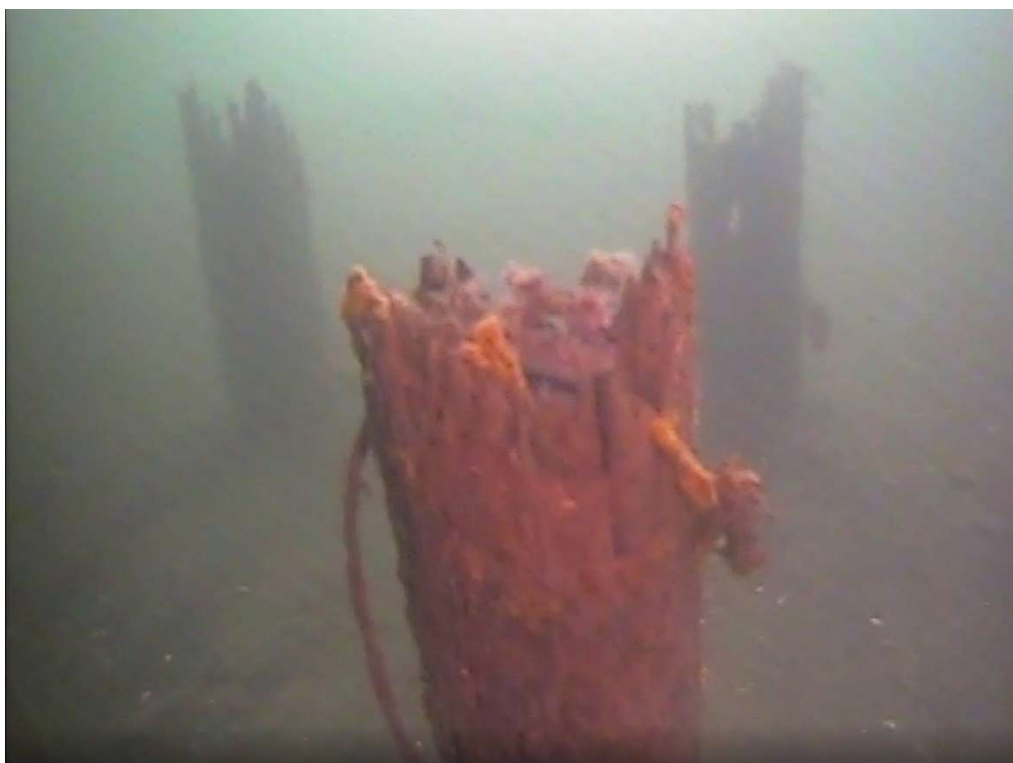
Bilde 2: Pilar, bruddet ved indre del, nord-vestre hjørne

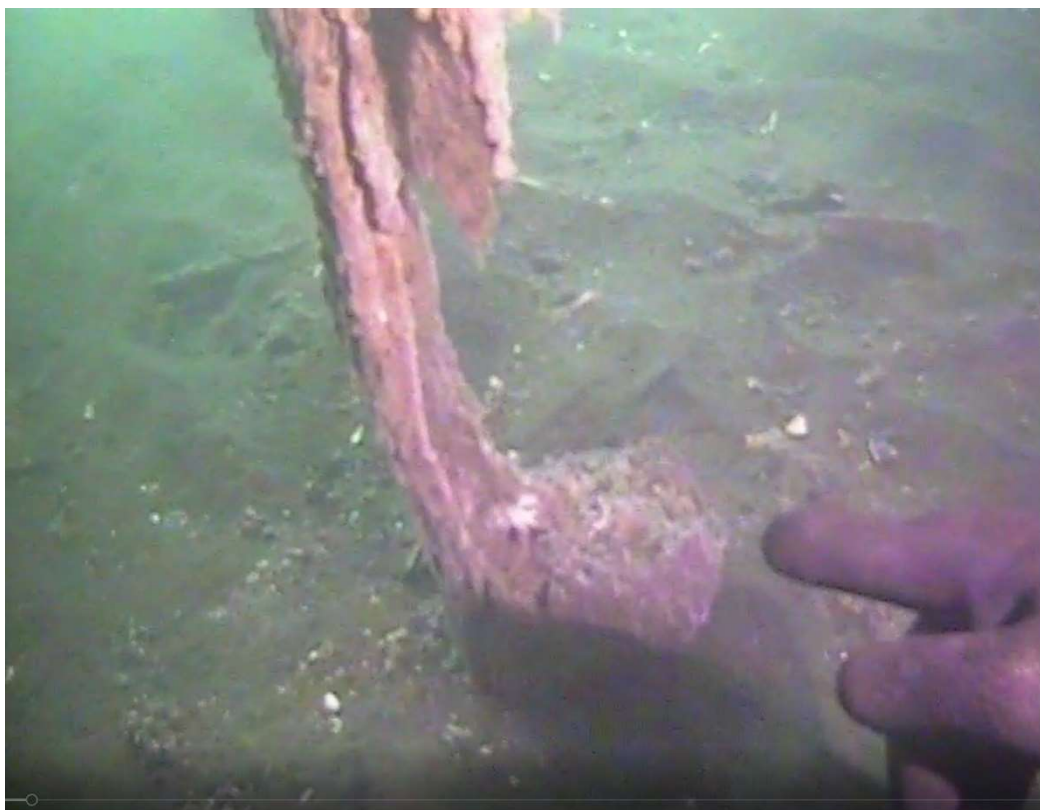
Bilde 3: Pilar, bruddet ved indre del

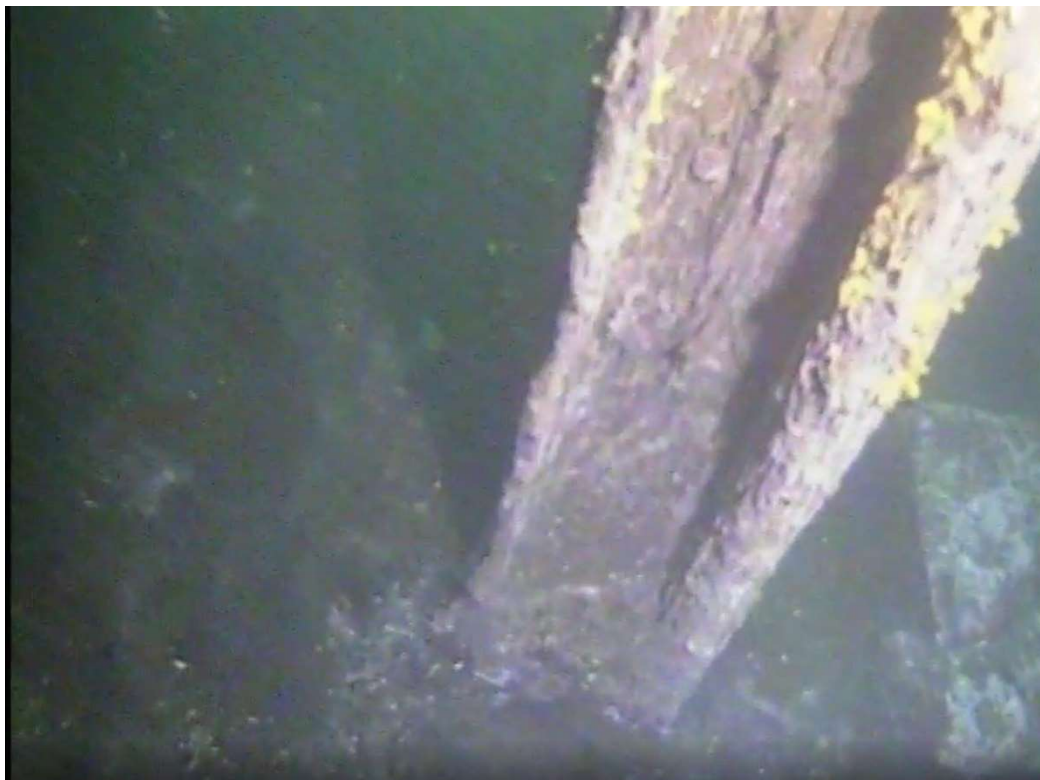
| Element | Lokasjon | | Skadebeskrivelse | Skadegrad | | | | FDV |
|---|---|---|---|---|---|---|---|---|
| | Generelt | 1-10 | Tverrsnittreduksjon | 4 | 4 | 4 | - | 0-1 år |

Bilde 4: Pilar, tverrsnittreduksjon

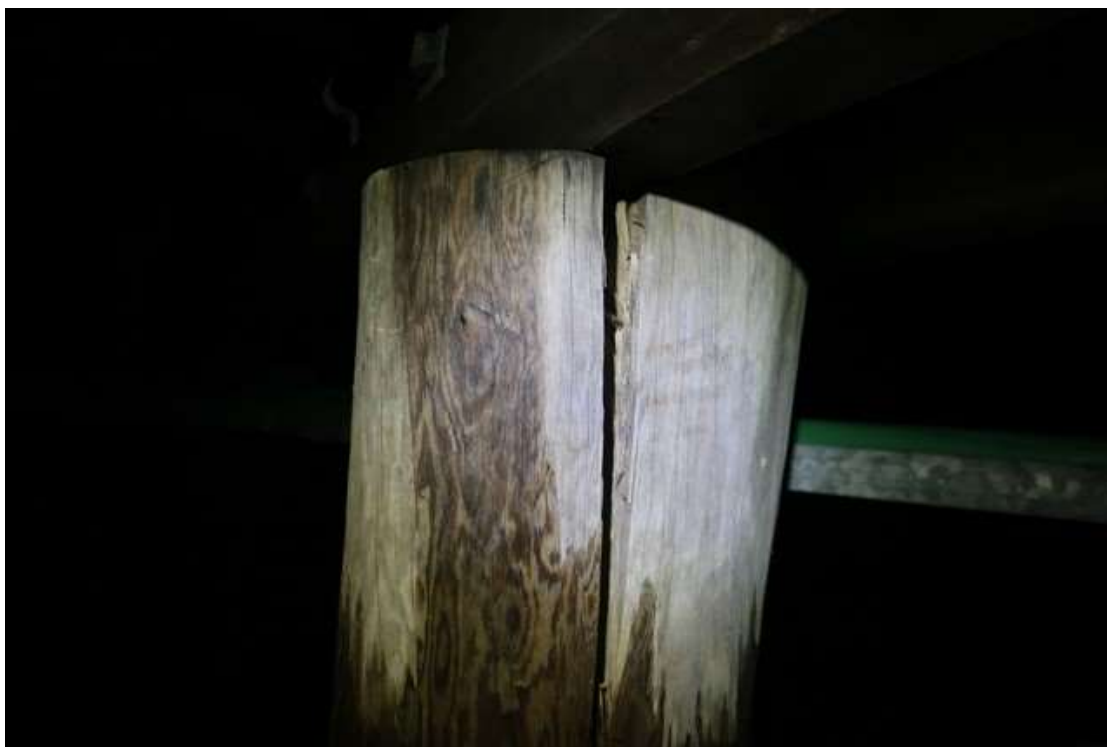
Bilde 5: Pilar, sprekke/brudd i topp

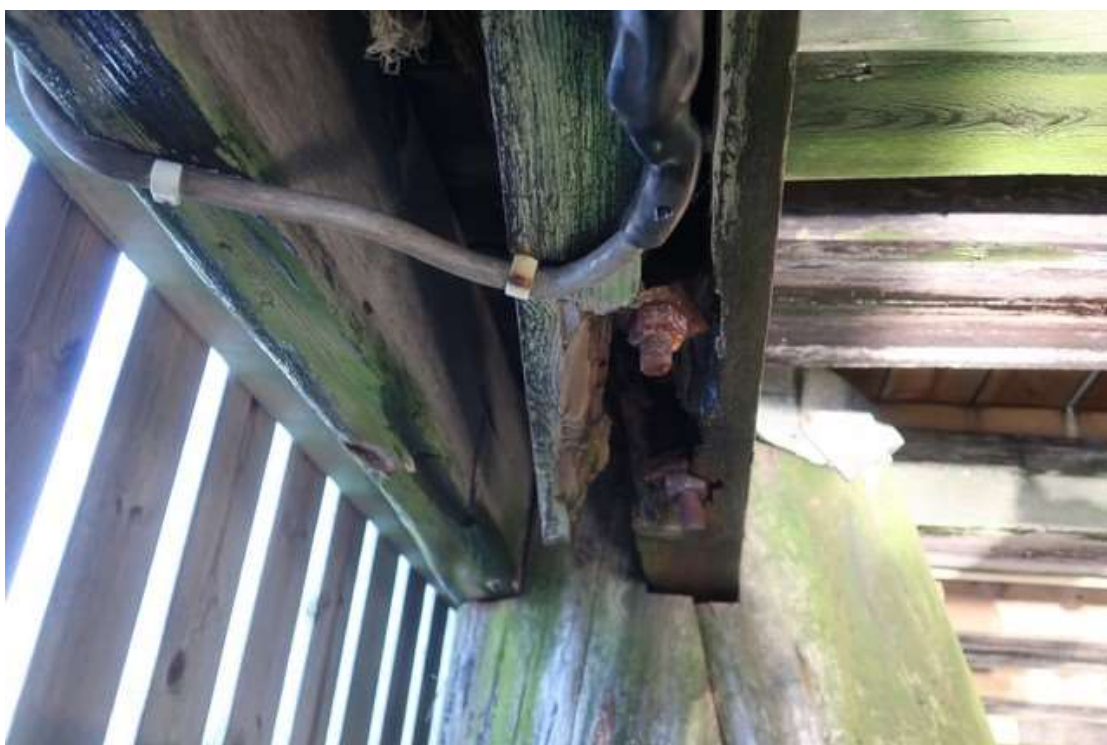
| Element | Lokasjon | | Skadebeskrivelse | Skadegrad | | | | FDV |
|---|---|---|---|---|---|---|---|---|
| Hovedbjelke<br>(tre) | Generelt | 1-10 | Punktvis råte- og bruddskader | 2 | 3 | - | - | 1-3 år |

Det er registrert punktvis råte og bruddskader. I tillegg til noe korrosjon på festemidler, ikke alvorlig

Bilde 6: Hovedbjelke, brudd

Pga. betydelig skader på fundamentering ved kaiens indre del må hovedbjelker i dette området erstattes. Videre er det punktvis råte- og bruddskader som må utbedres. Det antas for kostnadsestimat at inntil 20% av hovedbjelker må erstattes.

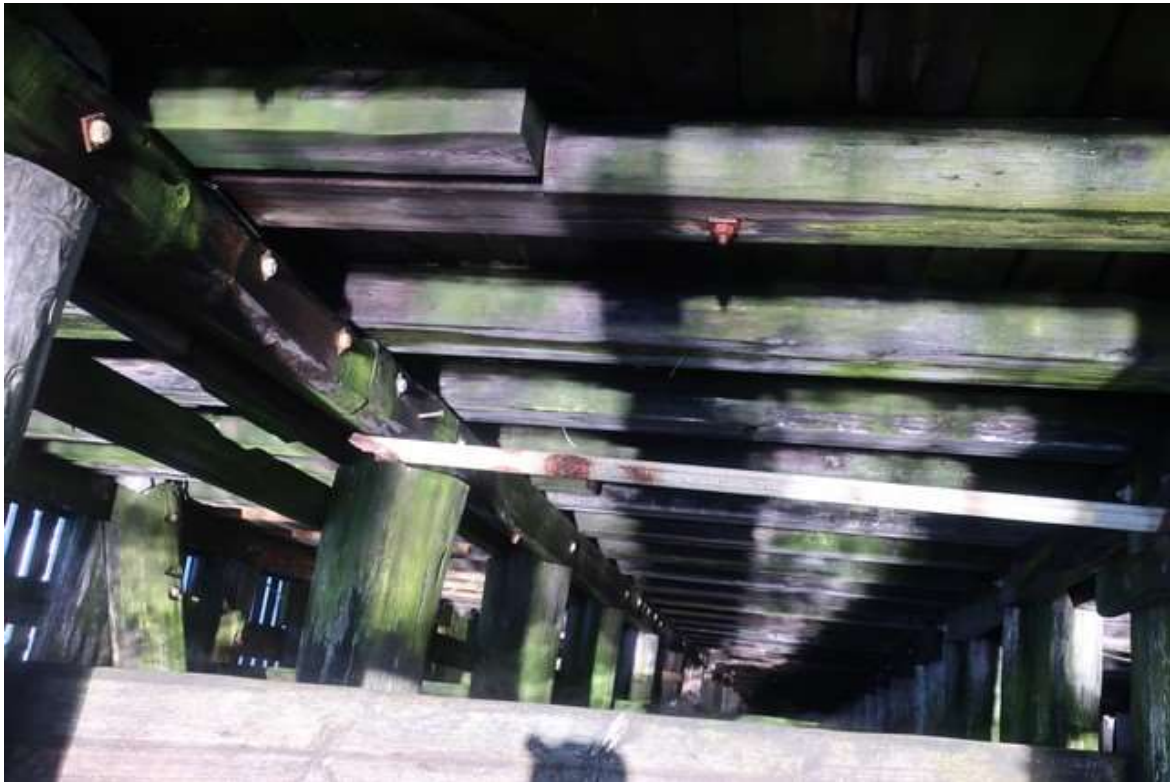
| Element | Lokasjon | | Skadebeskrivelse | Skadegrad | | | | FDV |
|---|---|---|---|---|---|---|---|---|
| | Generelt | 1-10 | Korrosjon festemidler | - | 2 | - | - | 4-10 år |

Bilde 7: Hovedbjelke, noe råte og korrosjon festemidler

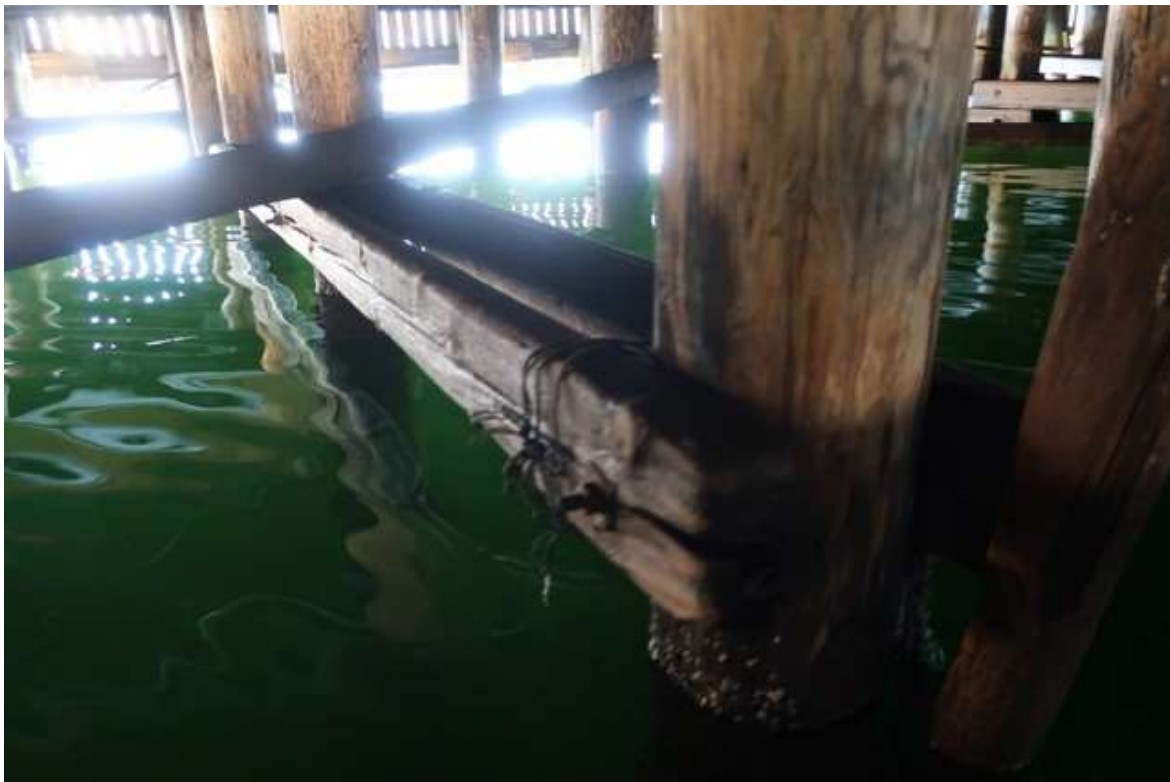
| Element | Lokasjon | | Skadebeskrivelse | Skadegrad | | | | FDV |
|---|---|---|---|---|---|---|---|---|
| Tverrkryss<br>(tre/stål) | Generelt | 1-10 | Brudd/mangelfull innfestning | - | 2 | - | - | 4-10 år |

Generelt ok stand, men enkelte trekryss har bruddskader og mangelfull innfestning. Korrosjon på tverrkryss av stål, men foreløpig ikke alvorlig.

Bilde 8: Tverrkryss, sprekk/brudd

Det anbefales at trekryss med brudd og mangelfull innfestning erstattes av nye.

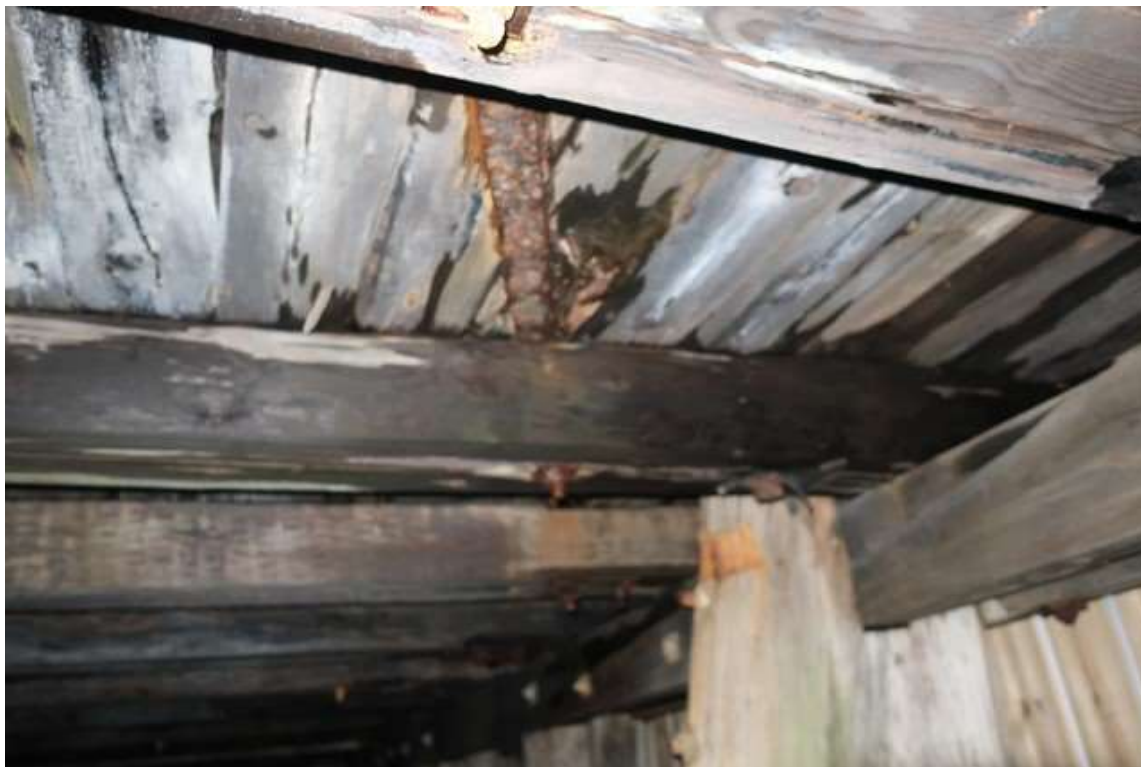
| Element | Lokasjon | | Skadebeskrivelse | Skadegrad | | | | FDV |
|---|---|---|---|---|---|---|---|---|
| | Generelt | 1-10 | Korrosjon | - | 2 | - | - | 4-10 år |

Bilde 9: Tverrkryss, korrosjon

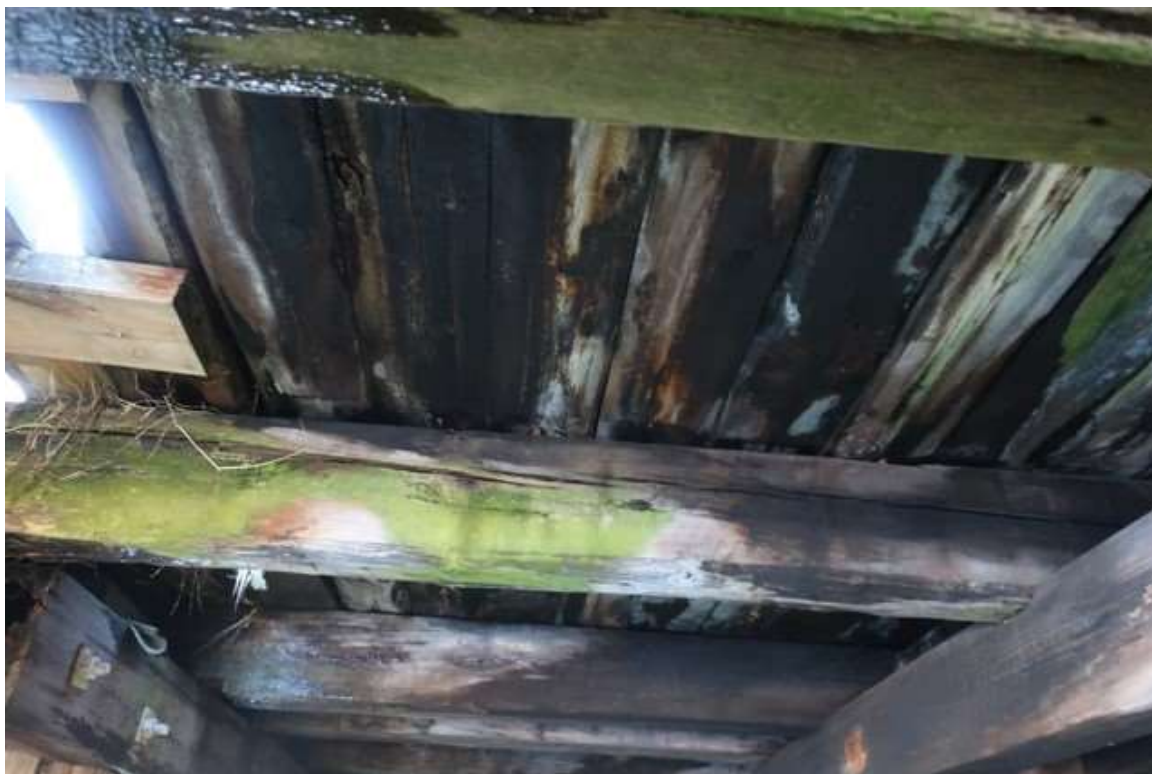
| Element | Lokasjon | | Skadebeskrivelse | Skadegrad | | | | FDV |
|---|---|---|---|---|---|---|---|---|
| Brudekke<br>(tre) | Generelt | 1-10 | Punktvis råte- og bruddskader | 2 | 3 | - | - | 1-3 år |

Det er registrert punktvis råte- og bruddskader.

Bilde 10: Brudekke, råte

Pga. betydelig skader på fundamentering ved kaiens indre del må brudekke i dette området erstattes. Videre er det punktvis råte- og bruddskader som må utbedres. Det antas for kostnadsestimat at inntil 20% av brudekke må erstattes.

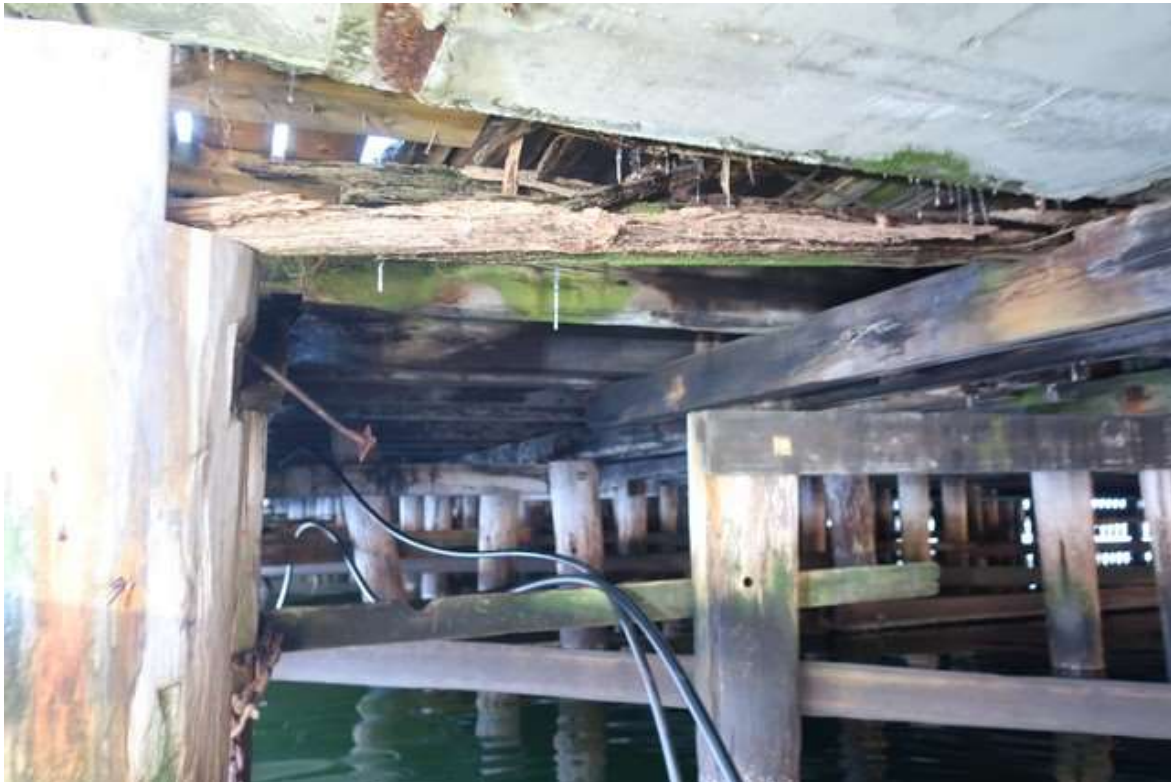
Bilde 11: Brudekke, råte- og bruddskader

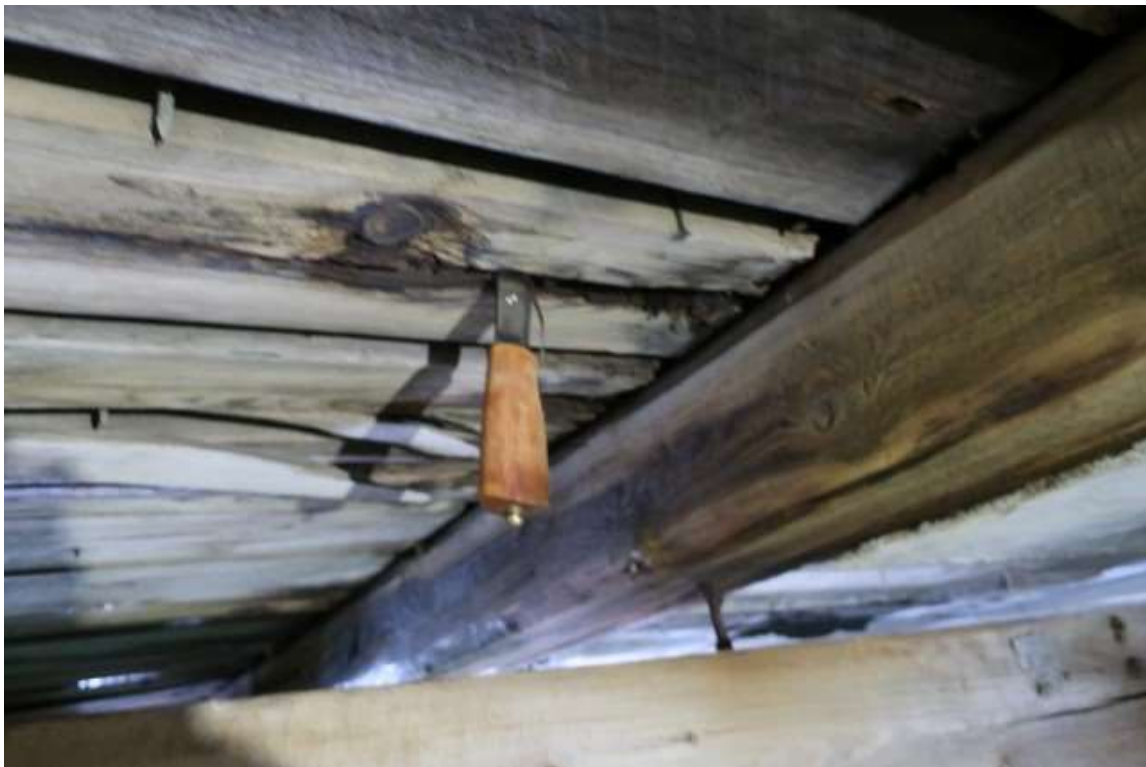
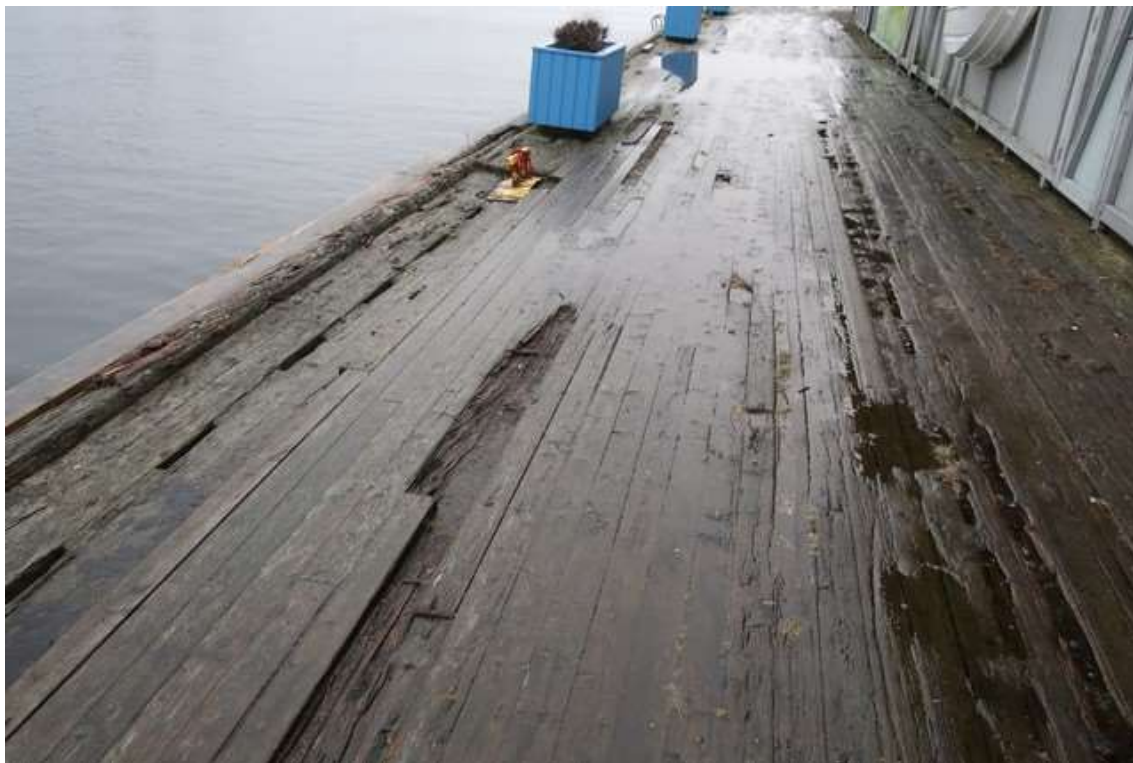
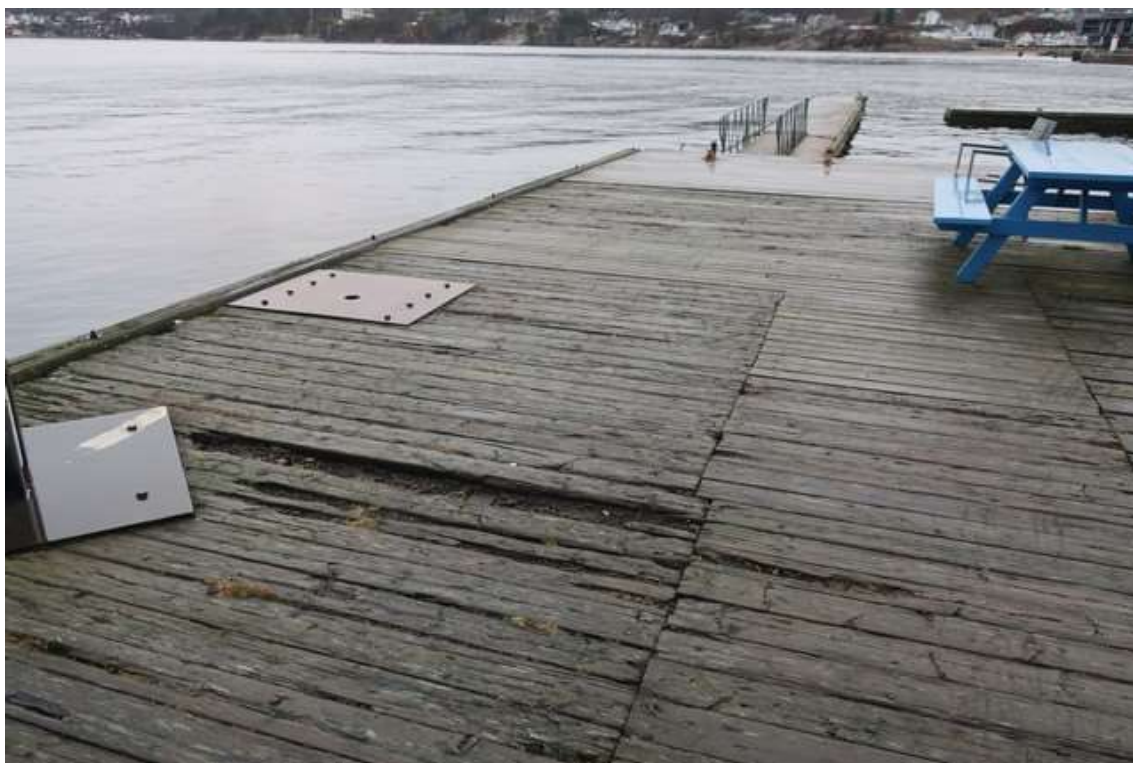
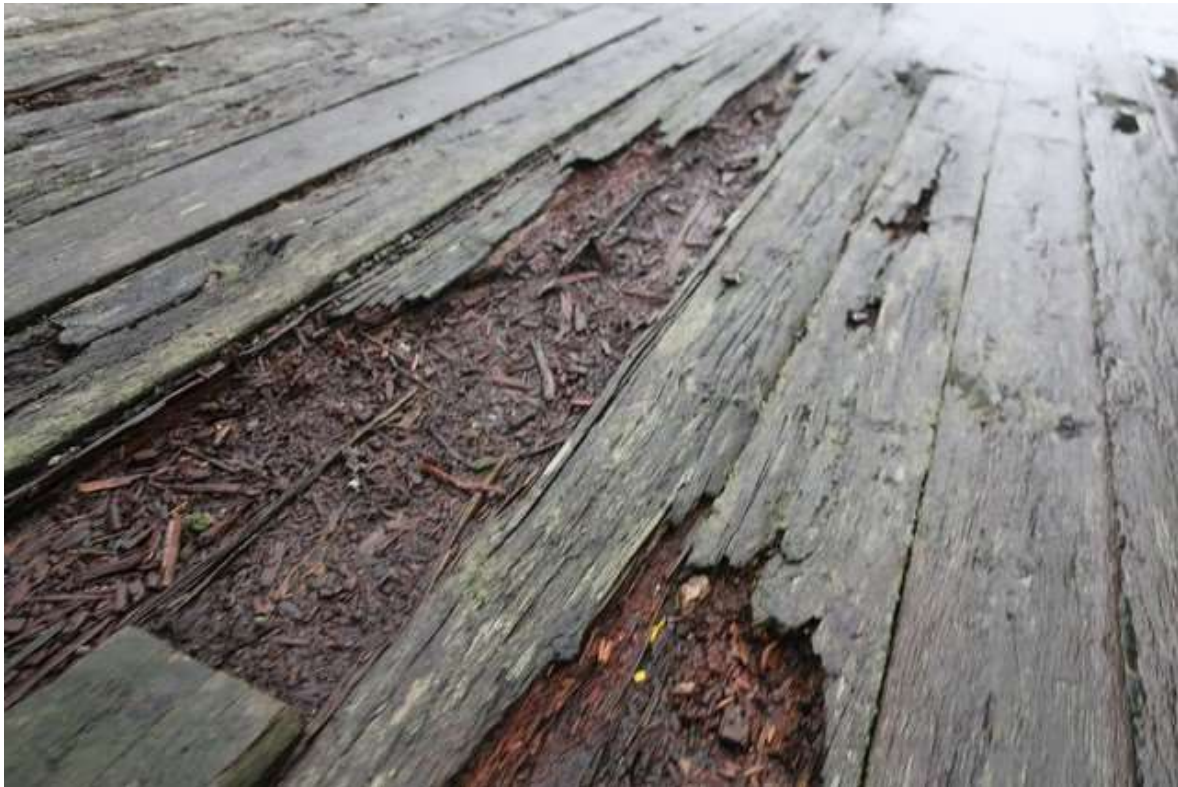
| Element | Lokasjon | | Skadebeskrivelse | Skadegrad | | | | FDV |
|---|---|---|---|---|---|---|---|---|
| Slitelag<br>(tre) | Generelt | 1-10 | Råte, spesielt under ende av takutstikk | 3 | 3 | 4 | - | 0-1 år |

Det er registrert betydelig råteskader med punktvis gjennomgående hull i slitelag. Det gjelder spesielt langs ende av takutstikk pga. manglende takrenne. Dette kan medføre stor fare for trafikksikkerheten.

Bilde 12: Slitelag, råte

For å sikre trafikksikkerhet, framtidig levetid og bruksnytte må store deler av slitelaget skiftes ut. Det gjelder i hovedsak alt «uteareal» på kaien, inn til vegglivet på bygget. Det er estimert et areal på rundt 1150m<sup>2</sup> som må skiftes ut. Sett i sammenheng med øvrige anbefalte tiltak forventes det at utskiftningen vil gi kaien en forlenget levetid på inntil 20 år. I forbindelse med utskiftningen vil topp av pilarer avdekkes og eventuelle hule peletopper kan registreres. Slitelag på innsiden av bygget framstår å være i god stand.

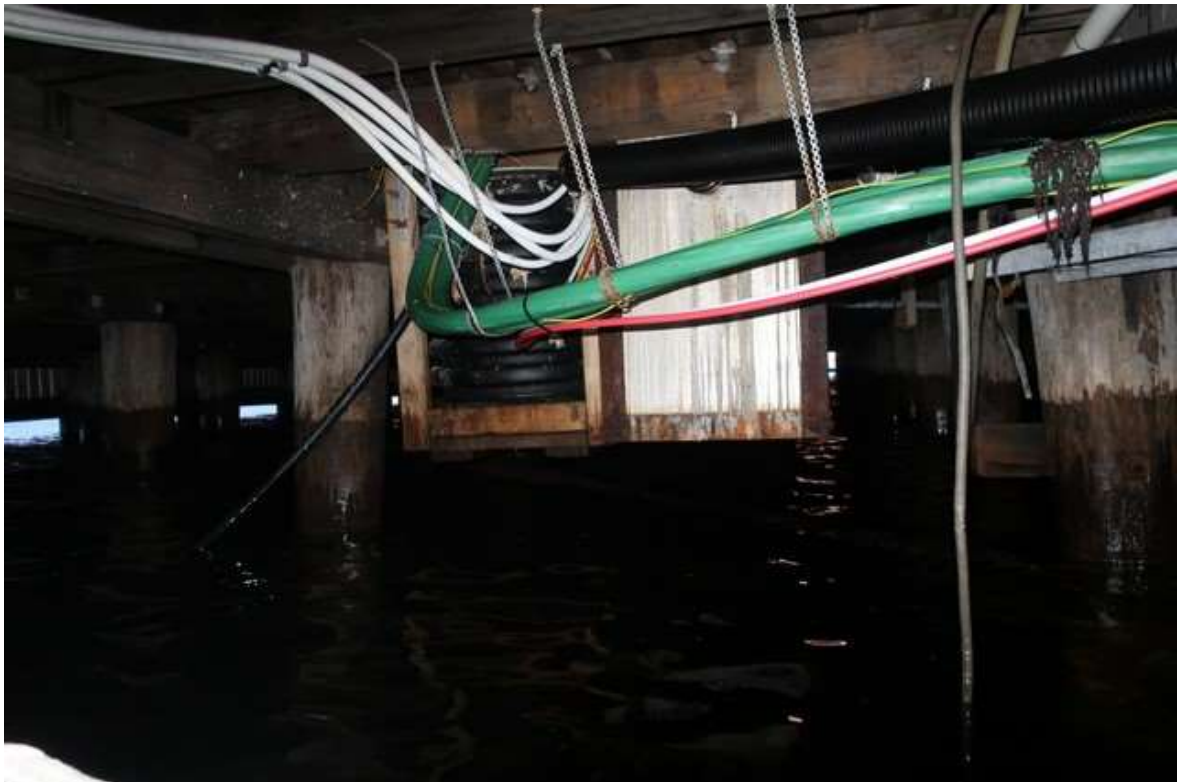
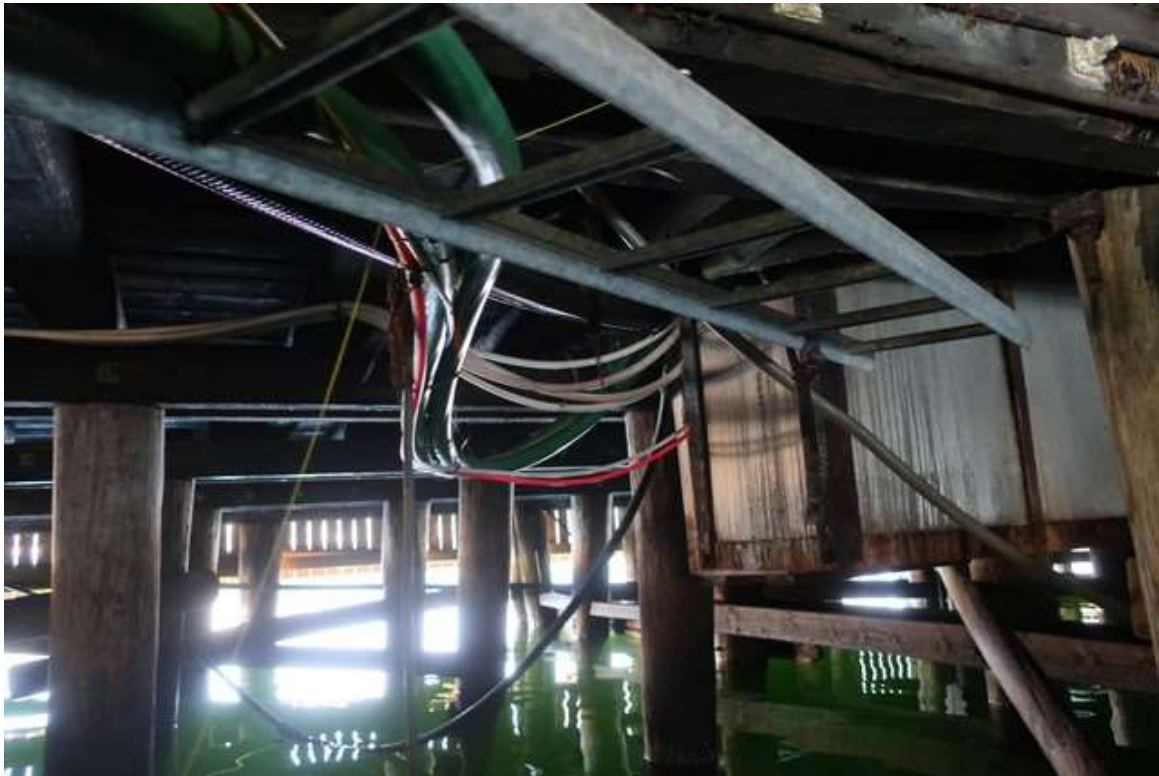
| Element | Lokasjon | | Skadebeskrivelse | Skadegrad | | | | FDV |
|---|---|---|---|---|---|---|---|---|
| Ledning/kabel<br>(diverse) | Generelt | 1-10 | Stedvis uryddig og mangelfullt oppheng. | - | 3 | - | - | 1-3 år |

Kabler er stedvis uryddig og mangelfullt opphengt.

Bilde 16: Ledning/kabel, uryddig og mangelfullt oppheng

Det anbefales at løse og uryddige kabler utbedres.

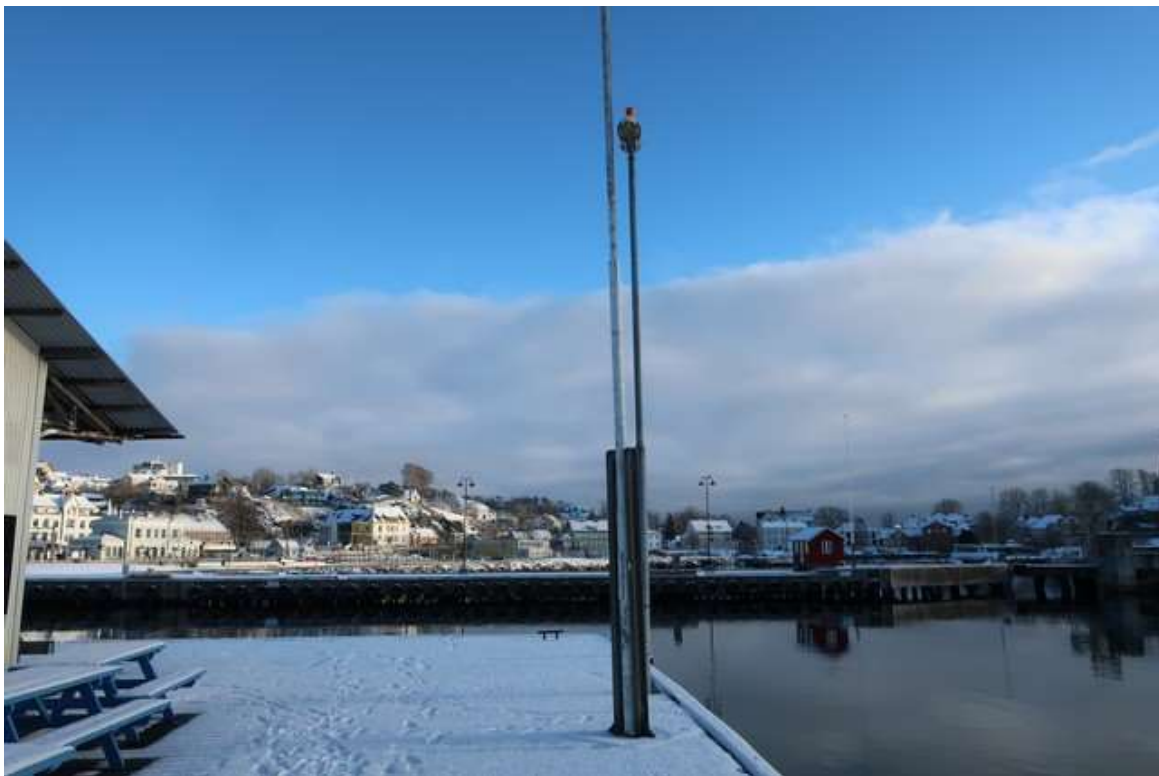
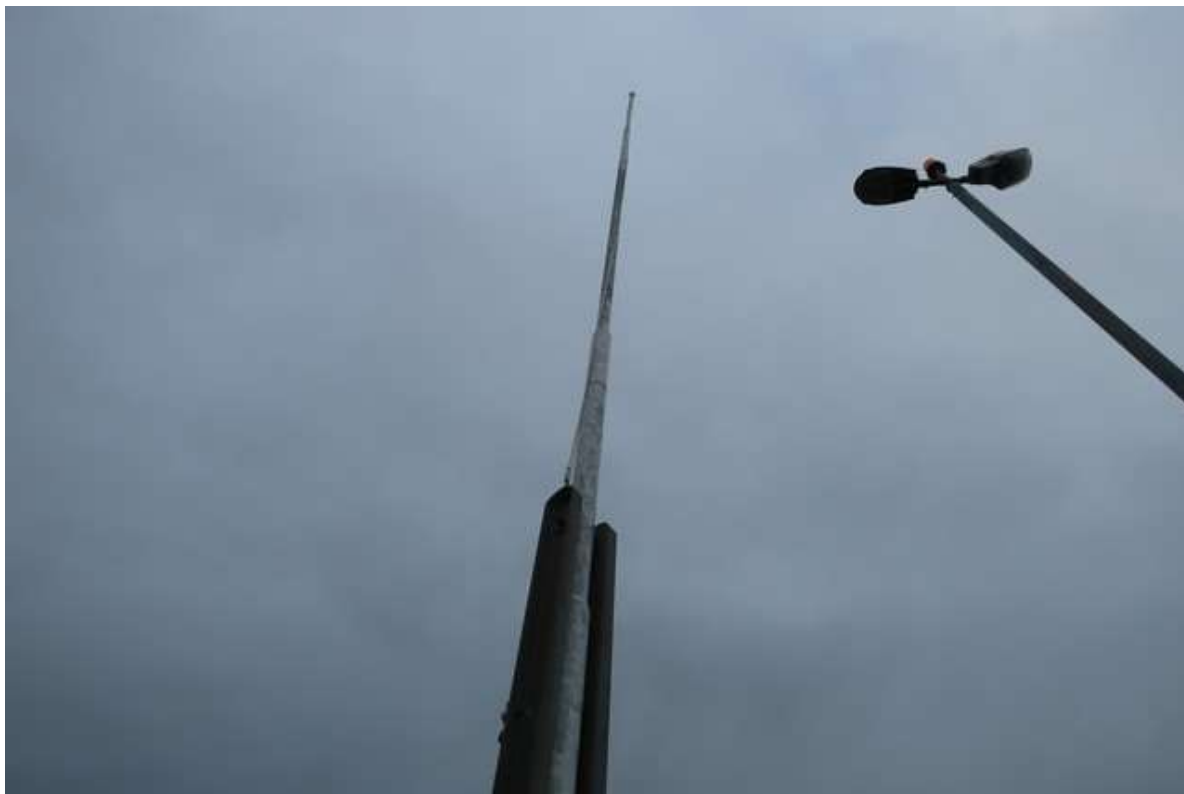
Bilde 18: Lys

| Element | Lokasjon | | Skadebeskrivelse | Skadegrad | | | | FDV |
|---|---|---|---|---|---|---|---|---|
| Lys | Sør | 6-6 | Ikke funksjonstestet | - | - | - | - | - |

Lys er ikke funksjonstestet da inspeksjon ble utført i dagslys.

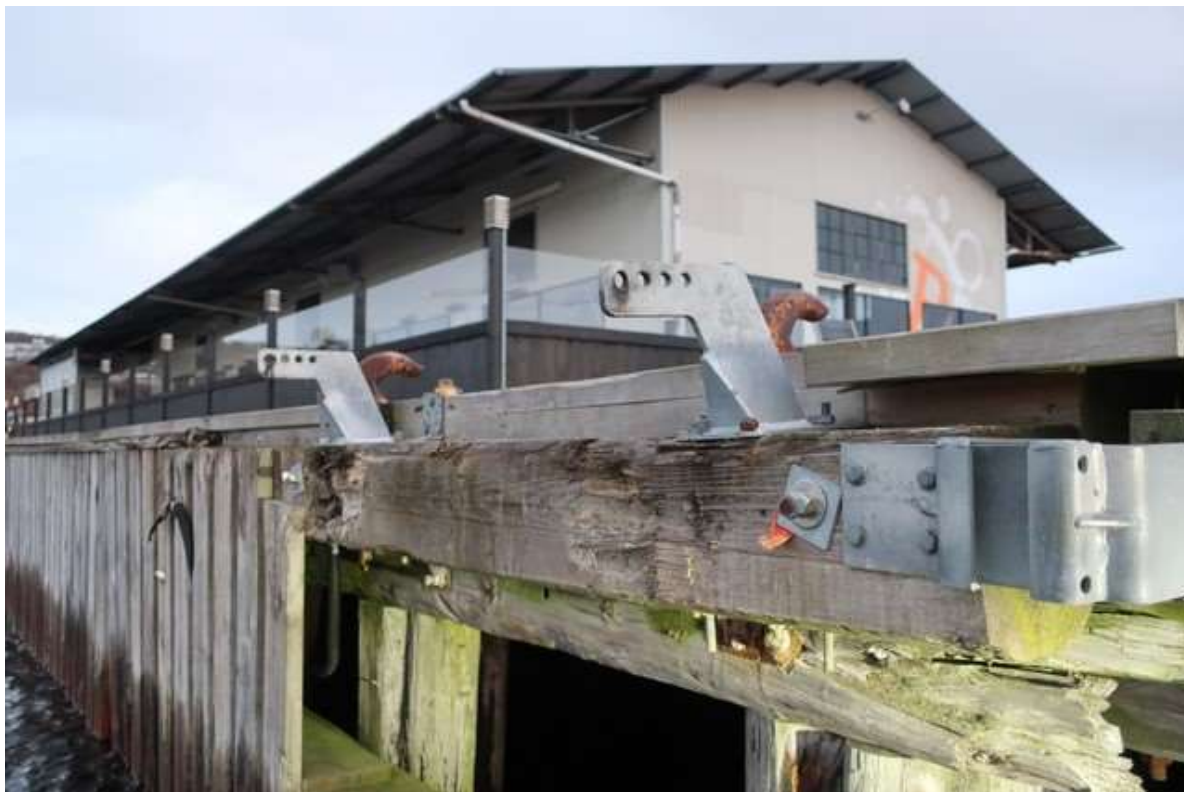
| Element | Lokasjon | | Skadebeskrivelse | Skadegrad | | | | FDV |
|---|---|---|---|---|---|---|---|---|
| Flytebrygge | Vest | 1-1 | Oppflisning og noe svak innfestning | 2 | 2 | 2 | - | 4-10 år |

Det er kun selve innfestningen av flytebryggen som er inspisert. Ved innfestningen er det oppflisning mot kaidekke og gnising ved kjetting forankring rundt pilar, men det anses ikke alvorlig. Flytebryggens forankring til kaidekke er noe uoversiktlig og kan framstå svak.

Bilde 20: Flytebrygge, innfestning kaidekke

I forbindelse med øvrig anbefalte tiltak må innfestning de- og monteres.

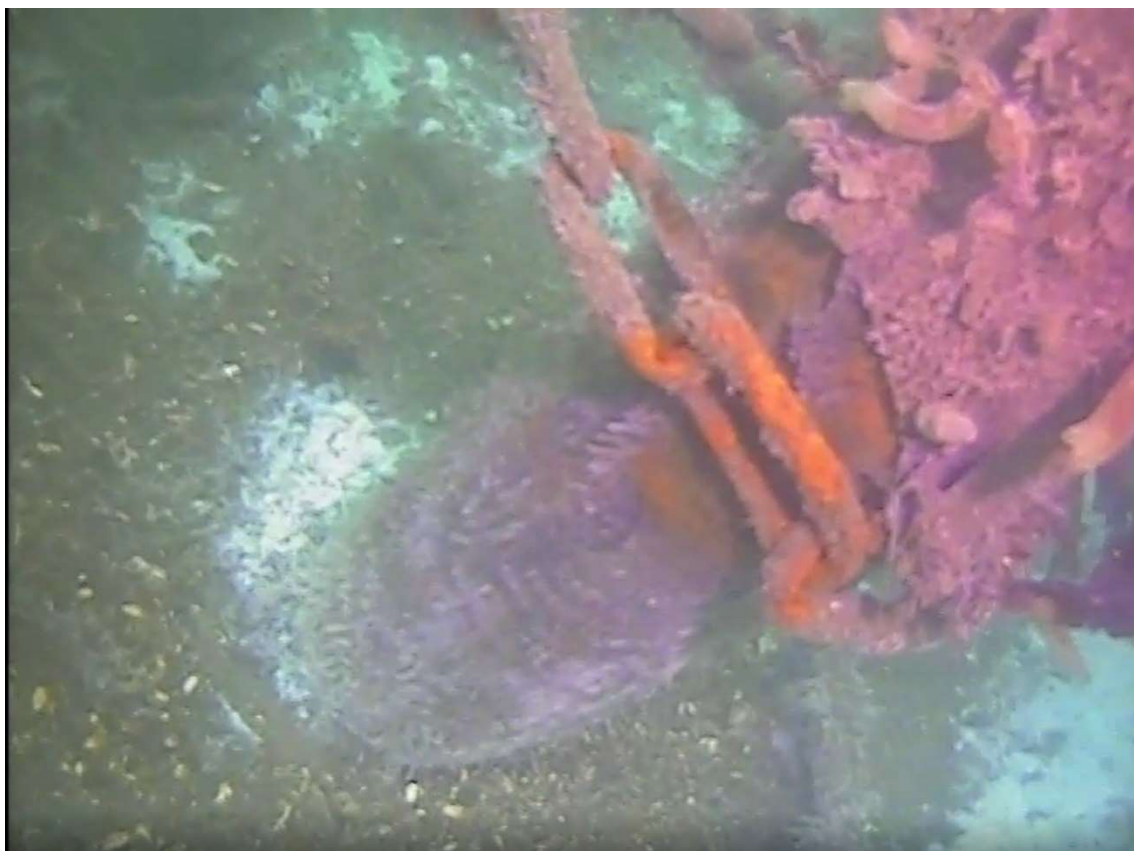
Bilde 21: Flytebrygge, kjetting forankring

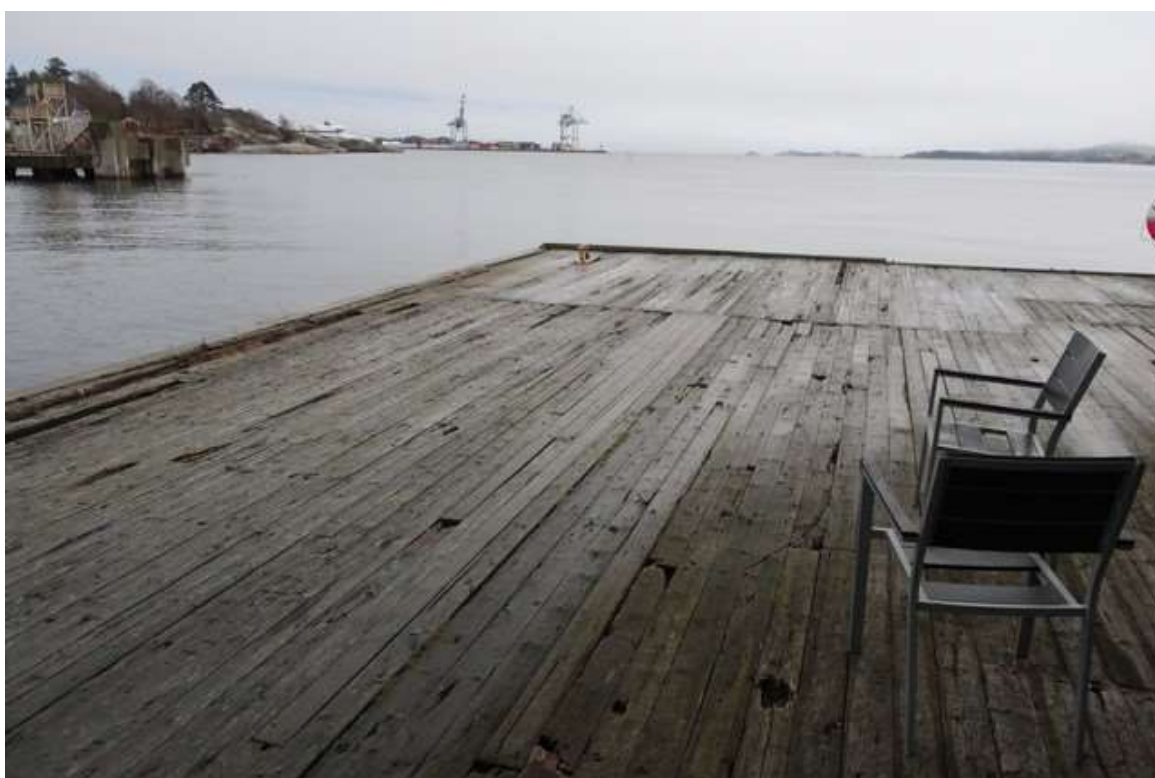
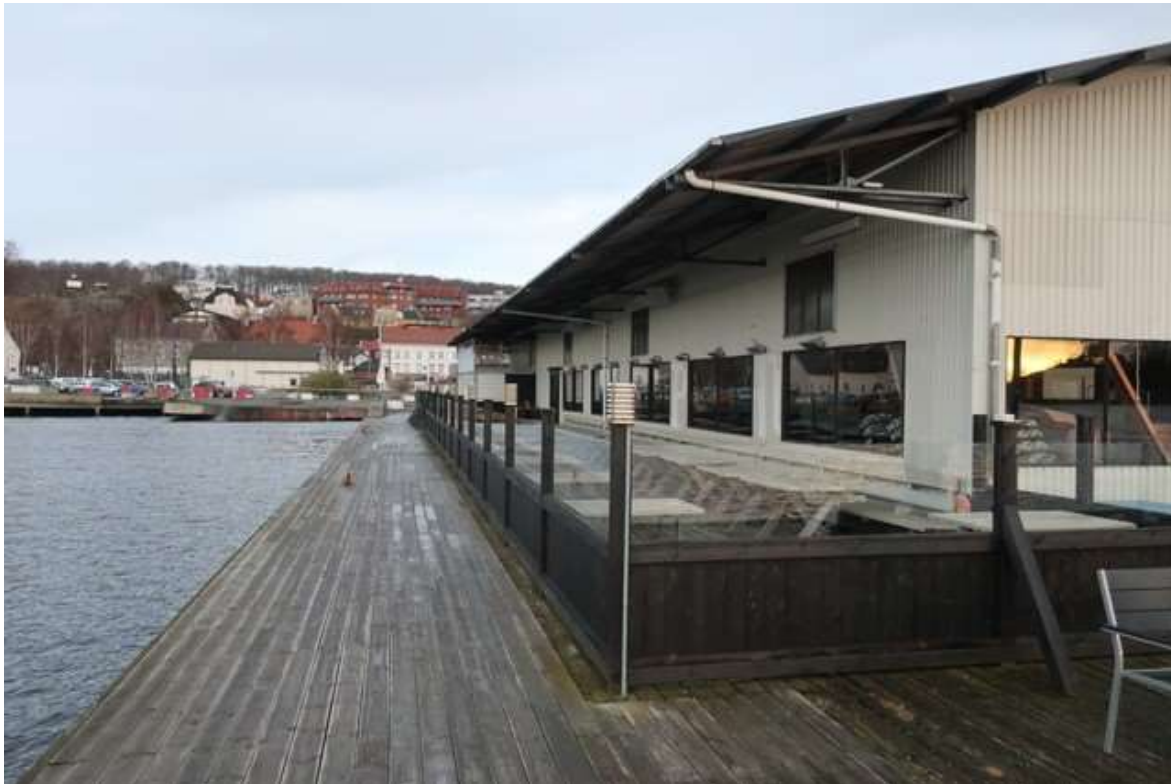
Bilde 22: Kantlist

| Element | Lokasjon | | Skadebeskrivelse | Skadegrad | | | | FDV |
|---|---|---|---|---|---|---|---|---|
| Kantlist<br>(tre) | Generelt | 1-10 | Råteskader og mangelfull | - | 3 | 4 | - | 0-1 år |

Kantlist er preget av råte og er mangelfull flere steder. Det medfører nedsatt trafiksikkerhet og økt fare for at folk og gjenstander havner i sjøen.

Ny kantlist av tre, opphøyd på klosser, anbefales etablert på slitelaget. Antatt dimensjon 73x198mm.
