Vestre brygge

# Spesialinspeksjon

## TILSTANDSVURDERING OG FORSLAG TIL TILTAK

| <b>Konstruksjonsnavn:</b> | <b>Vestre Brygge</b> |

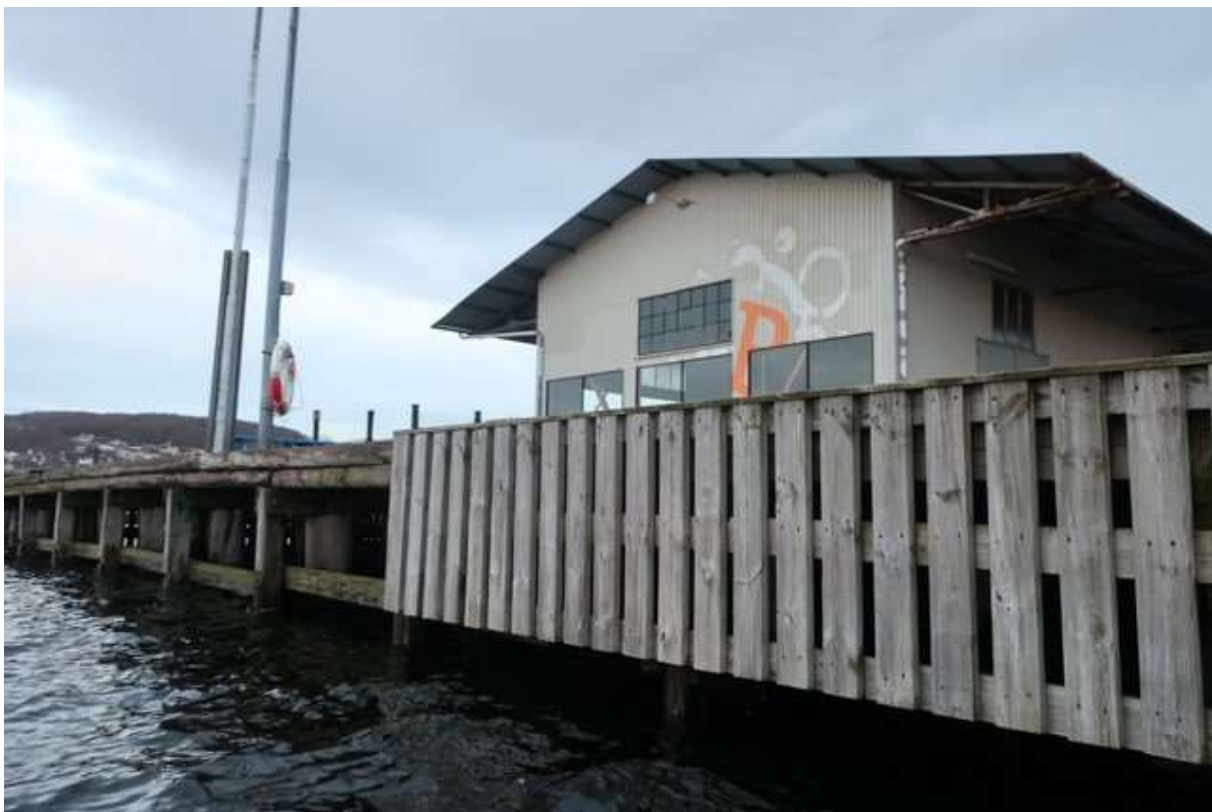
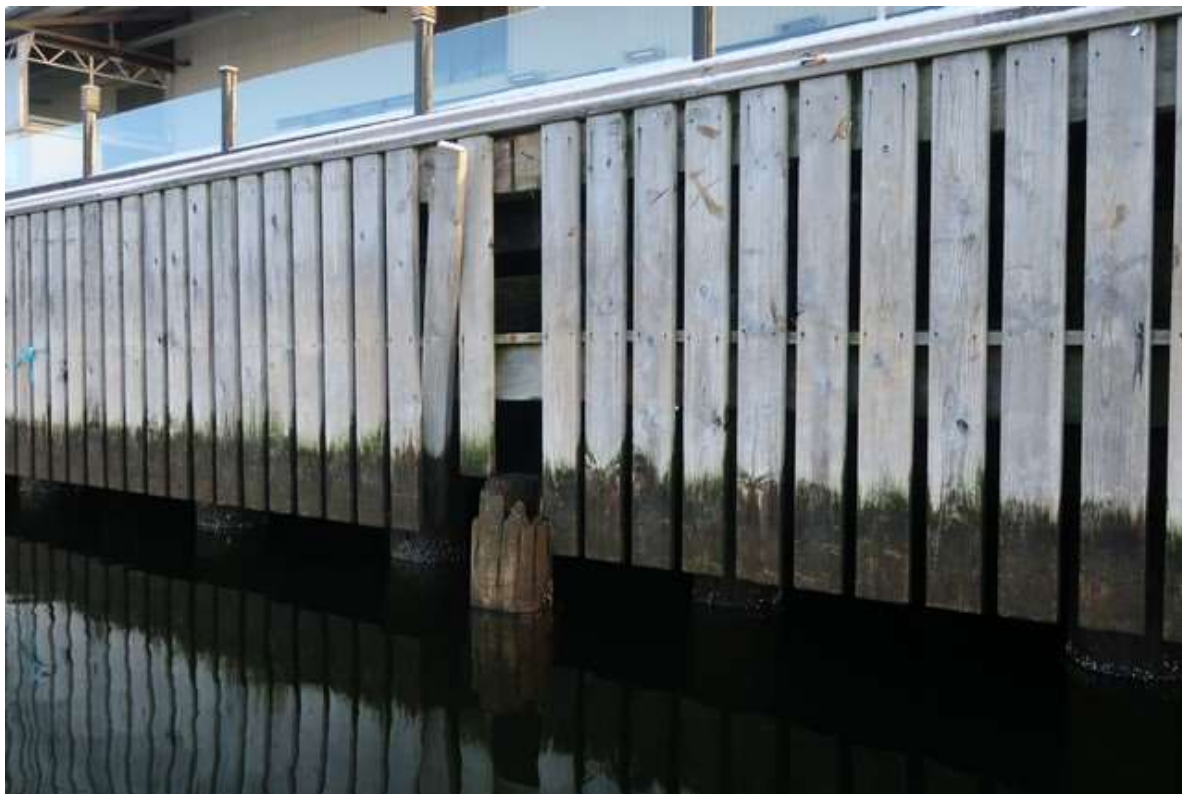
Bilde 24: Fenderverk

| Element | Lokasjon | | Skadebeskrivelse | Skadegrad | | | | FDV |
|---|---|---|---|---|---|---|---|---|
| Fenderverk<br>(tre) | Generelt | 1-10 | Punktvis råte- og bruddskader | - | 3 | 3 | - | 1-3 år |
| | Sør | 1-10 | Mangler mellom akse 1-8 | - | 3 | 3 | - | 1-3 år |

Fenderverk har punktvis råte- og bruddskader, men det anses ikke alvorlig. Ved kaifront mot sør mangler fenderverk mellom akse 1-8.

I forbindelse med etablering av nytt slitelag og utskiftning av enkelte peler må fenderverket sannsynligvis demonteres for tilkomst. Det vil da være naturlig å etablere nytt fenderverk framfor kun punktvis utbedring av skader. Det antas nytt fenderverk i med samme form/dimensjon som eksisterende. Delvis gjenbruk av materialer kan vurderes.

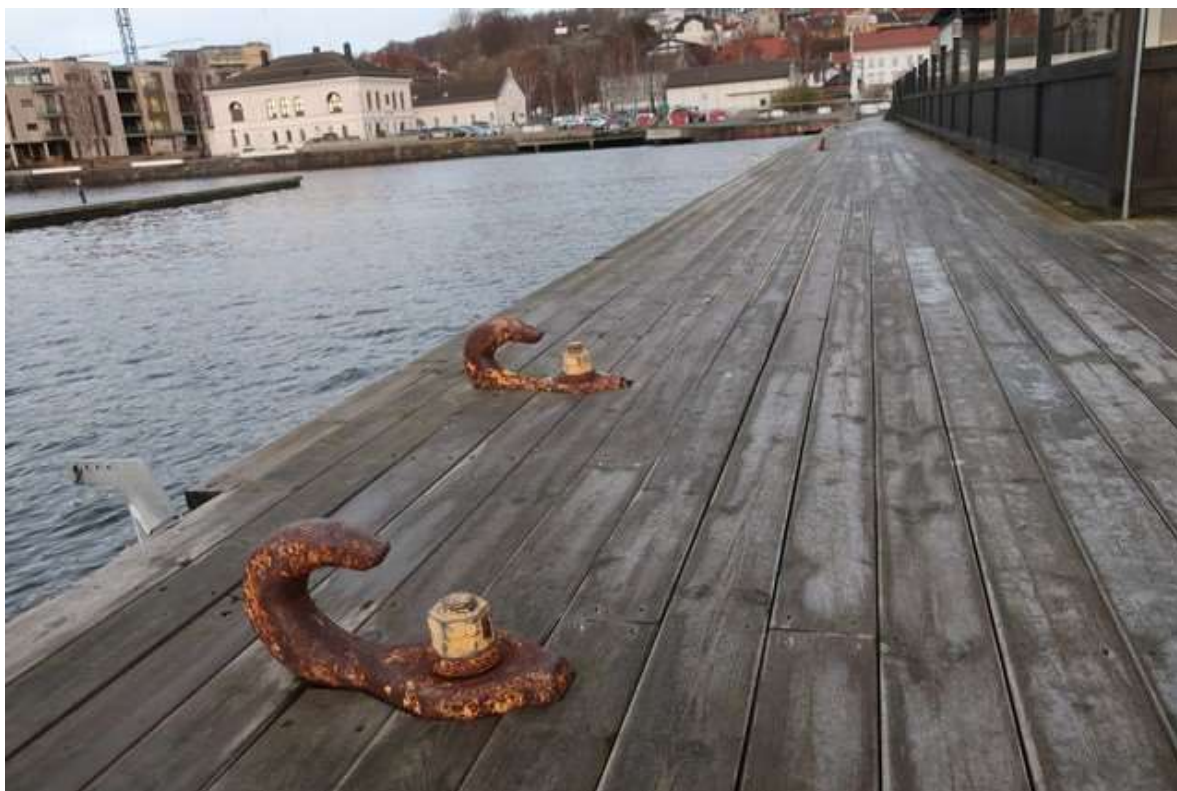
| Element | Lokasjon | | Skadebeskrivelse | Skadegrad | | | | FDV |
|---|---|---|---|---|---|---|---|---|
| Fortøyningsutstyr<br>(stål) | Generelt | 1-10 | Skader overflatebehandling | - | 2 | - | 3 | 4-10 år |

Generelt nedslitt overflatebehandling på fortøyningspunkter over kaidekke. Forankringen under kaidekke er punktvis preget av mye korrosjon.

Bilde 26: Fortøyningsutstyr, overkant

Av estetiske hensyn bør fortøyningspunkter i stål overflatebehandles. Videre må enkelte forankringer under kaidekke erstattes pga. korrosjonsskader.

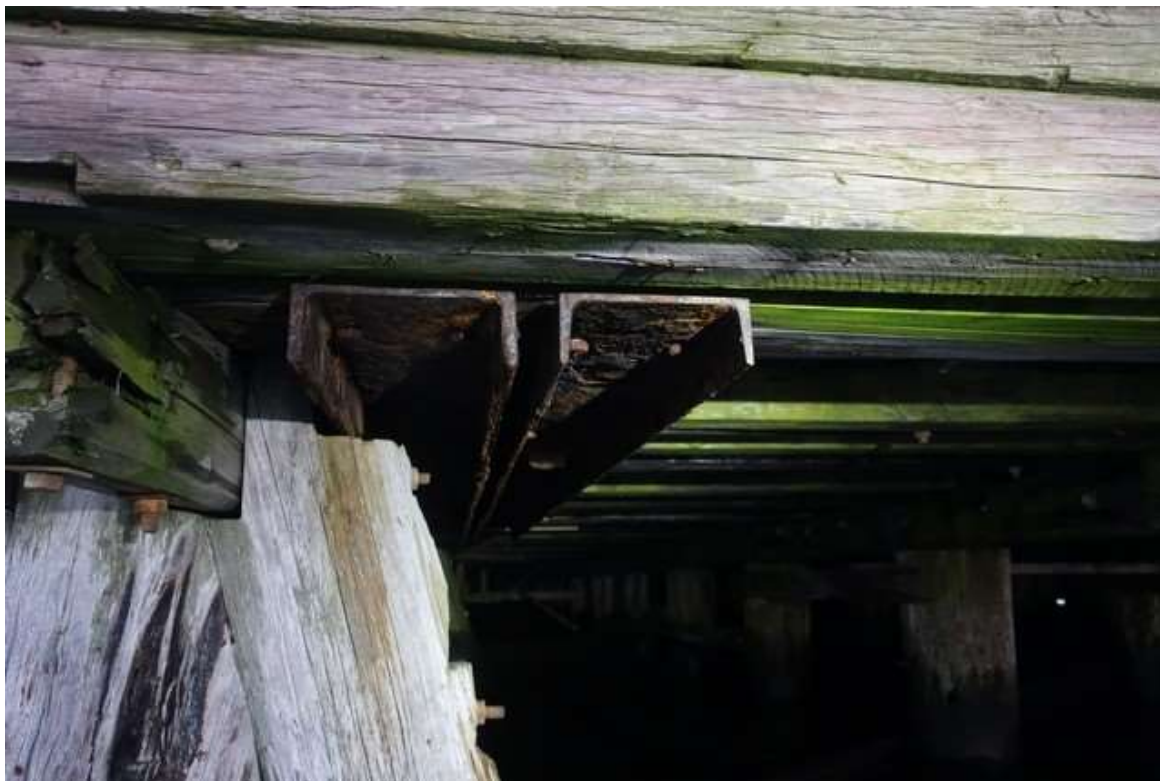
| Element | Lokasjon | | Skadebeskrivelse | Skadegrad | | | | FDV |
|---|---|---|---|---|---|---|---|---|
| | Generelt | 1-10 | Korrosjon, spesielt forankringer under kaidekke | 2 | 3 | 3 | - | 1-3 år |

Bilde 27: Fortøyningsutstyr, forankring underkant

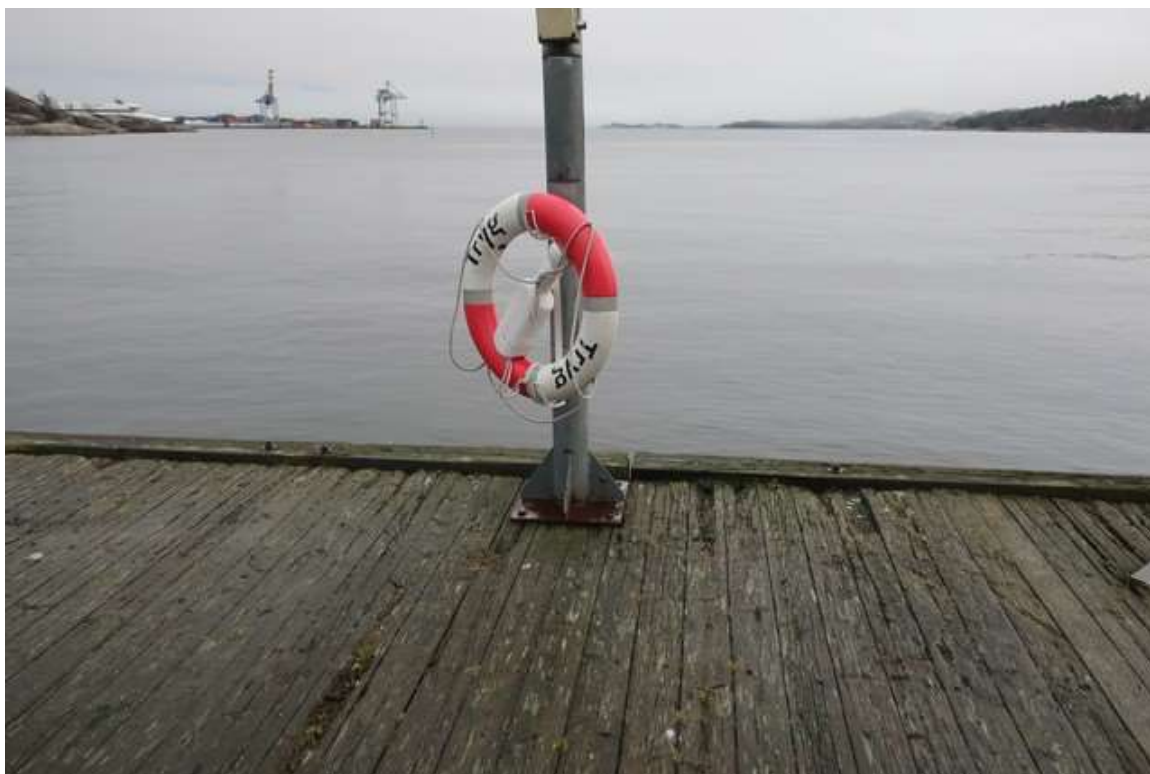
| Element | Lokasjon | | Skadebeskrivelse | Skadegrad | | | | FDV |
|---|---|---|---|---|---|---|---|---|
| Redningsutstyr<br>(stige/bøye) | Bøye | 1-10 | Mangler | - | - | 4 | - | 0-1 år |

Det er kun registret 1 livbøye på kaia og redningsstiger har brudd- og deformasjonsskader.

Bilde 28: Redningsutstyr, livbøye

Det anbefales å etablere flere livbøyer på kaia. Videre bør samtlige redningsstiger erstattes og felles inn i fenderverket slik av sannsynligheten for brudd- og deformasjonsskader minimeres.

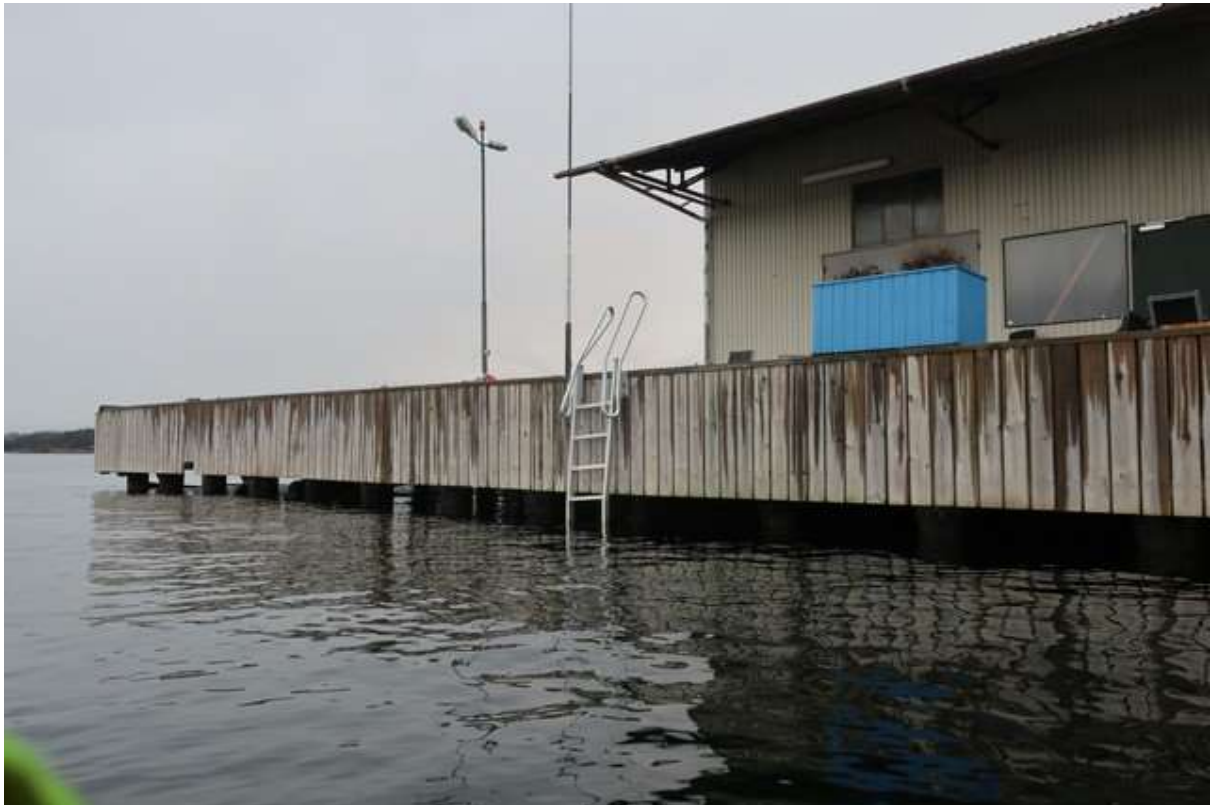
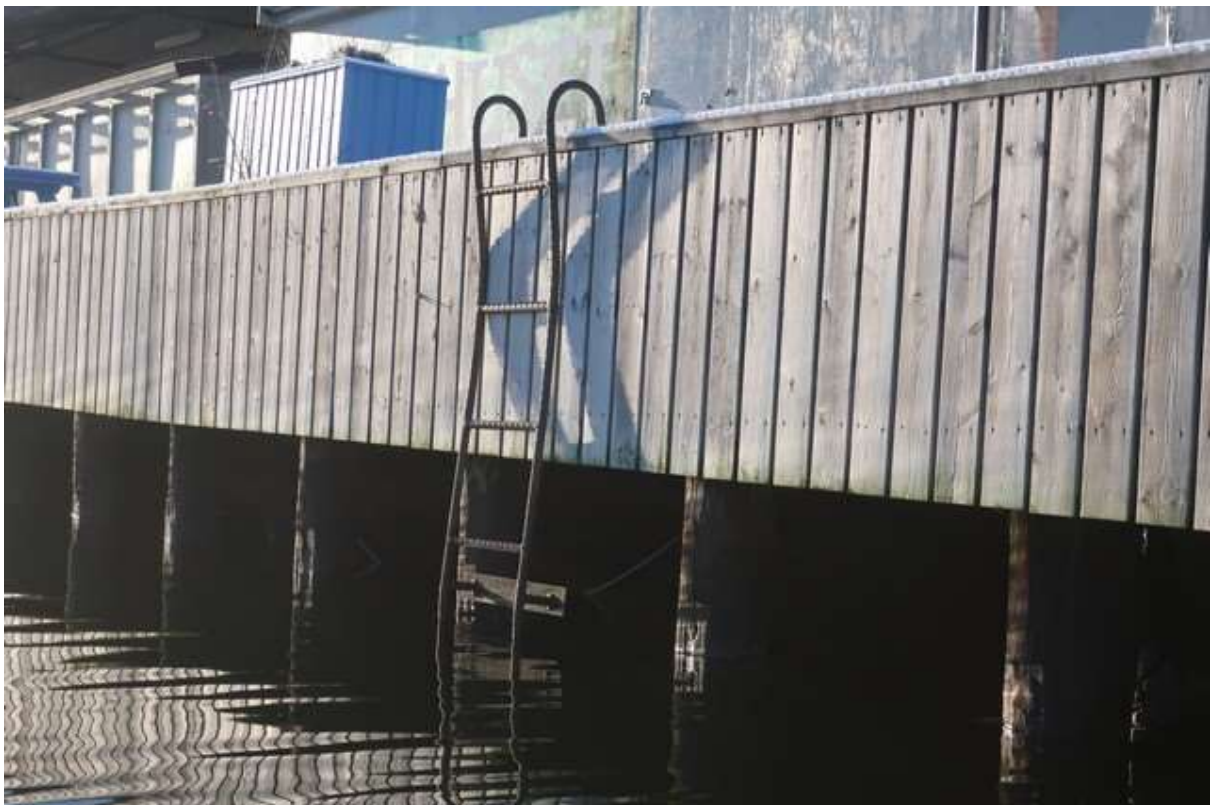
| Element | Lokasjon | | Skadebeskrivelse | Skadegrad | | | | FDV |
|---|---|---|---|---|---|---|---|---|
| | Stige | 1-10 | Brudd, deformasjon og korrosjon | - | - | 4 | - | 0-1 år |

Bilde 29: Redningsutstyr, stige

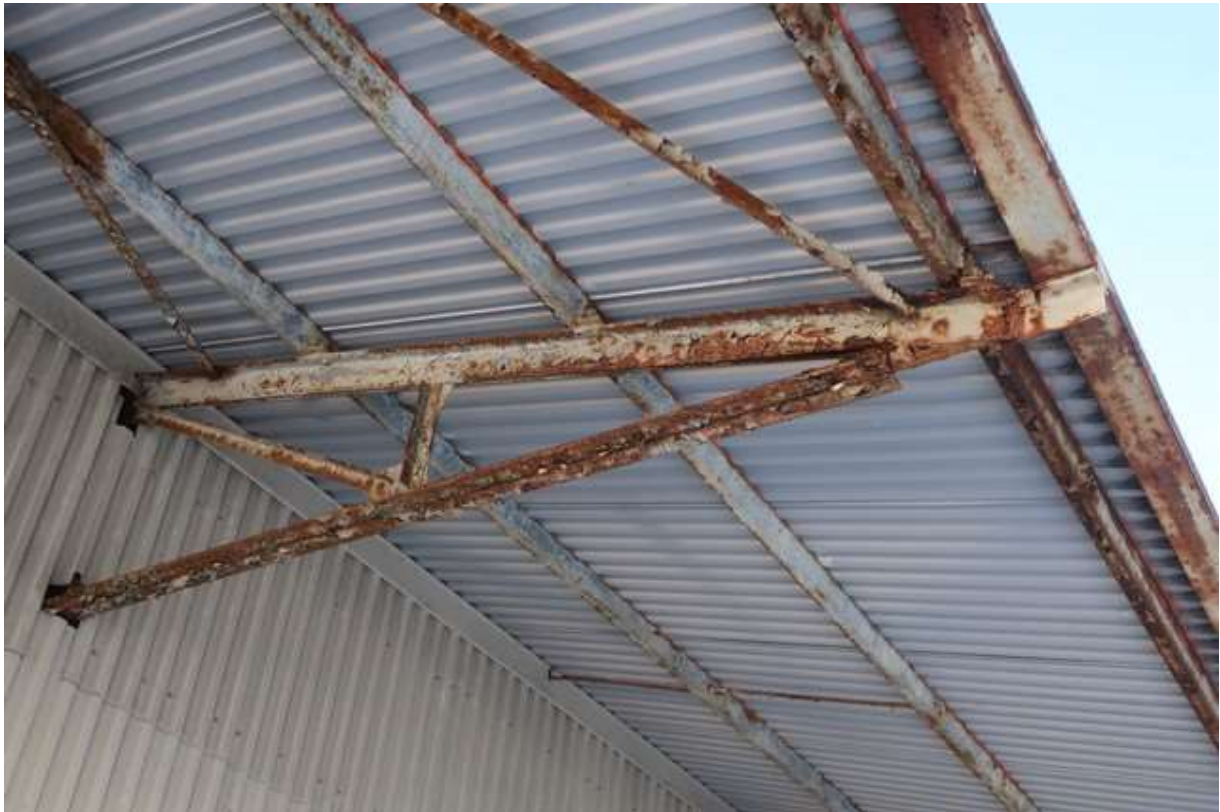
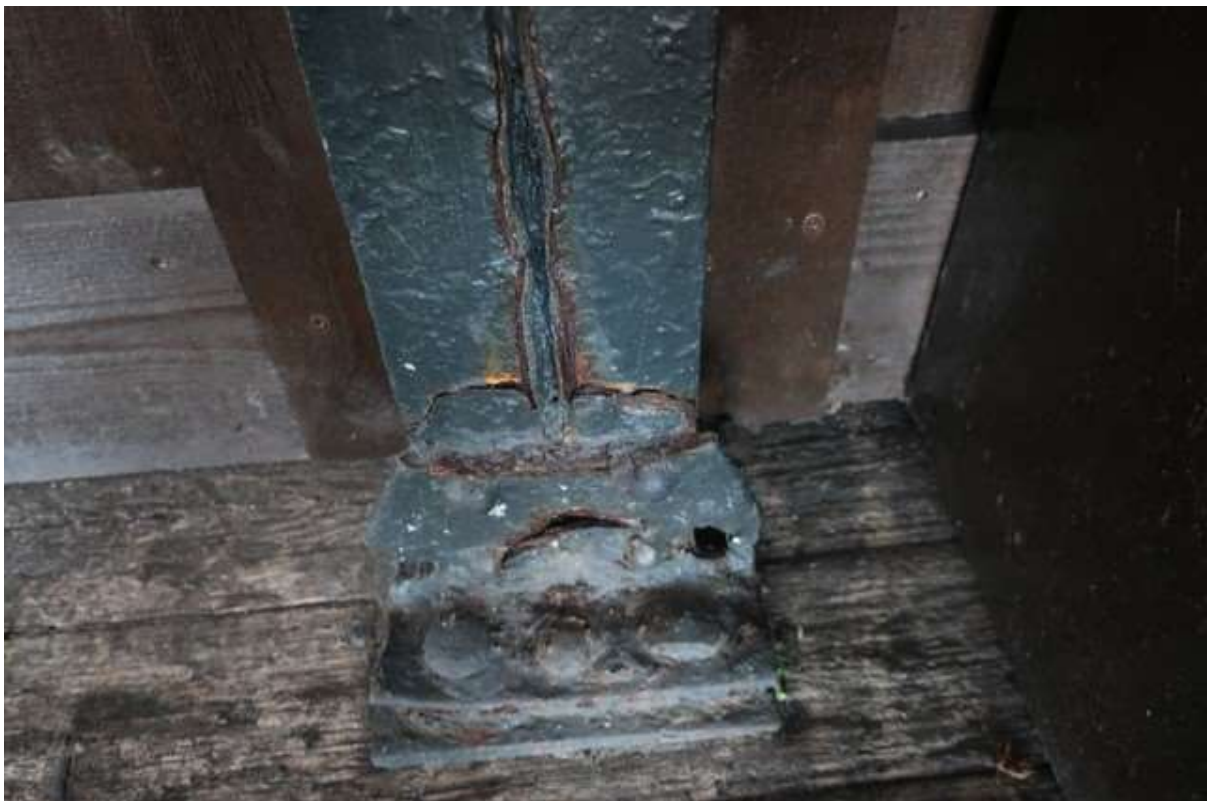
| Element | Lokasjon | | Skadebeskrivelse | Skadegrad | | | | FDV |
|---|---|---|---|---|---|---|---|---|
| Annet<br>(bygning) | Generelt | 3-8 | Ikke inspisert, men det er observert betydelig korrosjon på bærende elementer. | 4 | 4 | - | - | 0-1 år |

Bygger er ikke inspisert i detalj, men det er observert betydelig korrosjon på bærende elementer.

Bilde 31: Bygning, hovedbæring tak

Bilde 32: Bygning, hovedbæring søyler

Bygningen har helt klart behov for vedlikehold og det anbefales overflatehandling av bærende profiler. Det er også mulig at enkelte profiler må forsterket eller erstattes.
