SLUTTRAPPORT TIL TILTAKSPLAN FOR STEINREVVET 20

Steinrevet 20 ligger på Risøya, på sørsiden av Risøyveien i Stavern. Feste-eiendommen grenser til dagens båthavn, samt parkeringsplass.

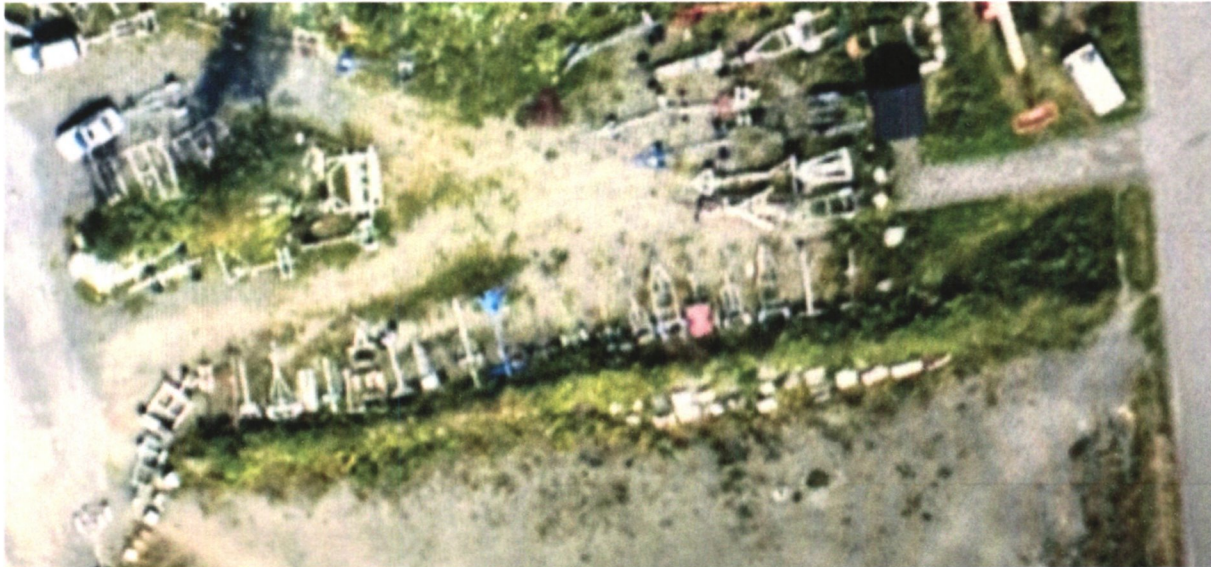
Dette er et utsnitt av historisk skråfoto av nordsiden av eiendommen fra år 2011.

Vi gjengir her dette bildet for å vise at det fra før år 2011 har eksistert en vold ved nordsiden av eiendommen. Denne volden var mindre enn den ble tillagt under tiltaket, men den ytre vegetasjon med gressvekster, ser mye lik ut som den er i dag. Vi antar at denne "gamle" eksisterende volden er av lik beskaffenhet, med blandede masser med lett forurensning som resten av den delen av tomten, og at den var ca 1 til 1,5 m høy.

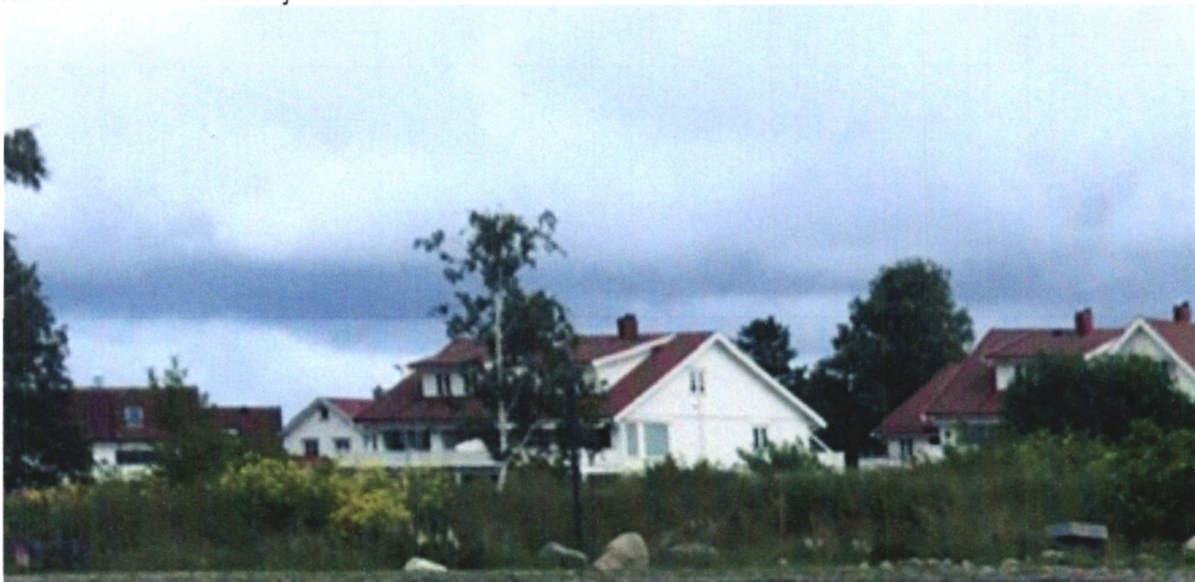
Foto år 2017

Viser her også utsnitt av et foto tatt mot den samme eksisterende volden ved nordsiden av tomten. Bildet er tatt i juni 2017 altså før tiltaket ble startet.

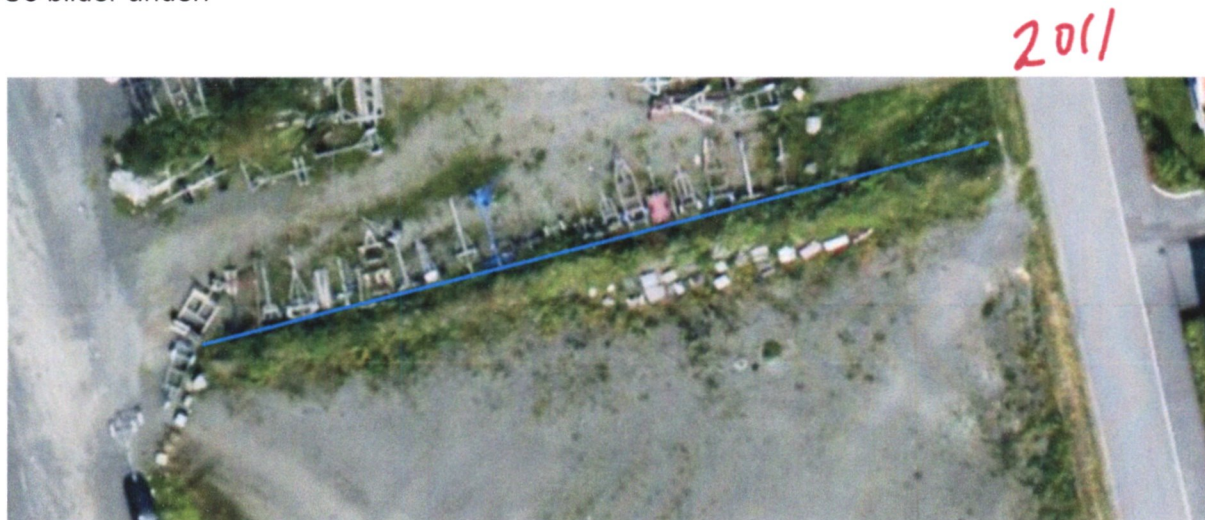
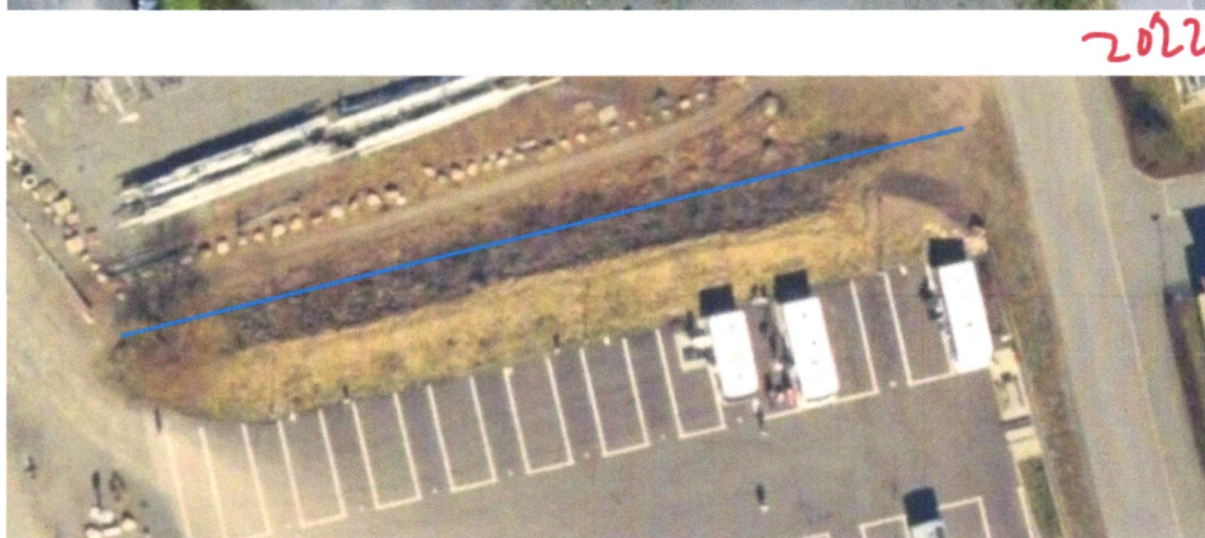
For å illustrere beliggenheten for den "gamle" og den "nye" volden, er det satt en blå strek ved samme punkt i kartet ved et historisk foto tatt i 2011 og i 2022, altså før og etter tiltaket startet. Se bilder under:

Man kan her se at den "nye" volden ligger inntil og noe oppå den "gamle" volden.

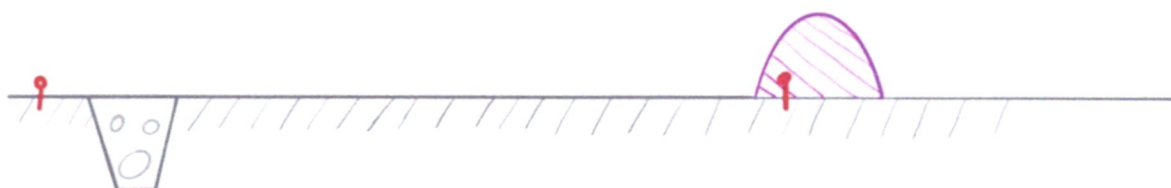
Se skisse under av eksisterende "gammel" vold.

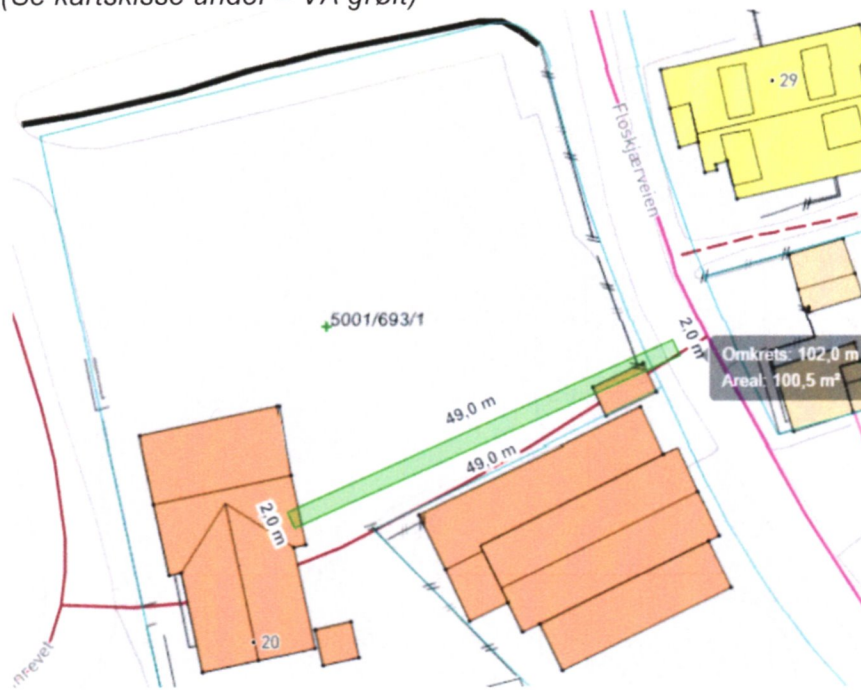
Det ble gravd en VA grøft med en anslått masse på ca 150 m³. I tillegg elektrogrøfter anslått til ca 100 m³ masse. Totalt ca 250 m³ med masse.
(Se kartskisse under – VA grøft)

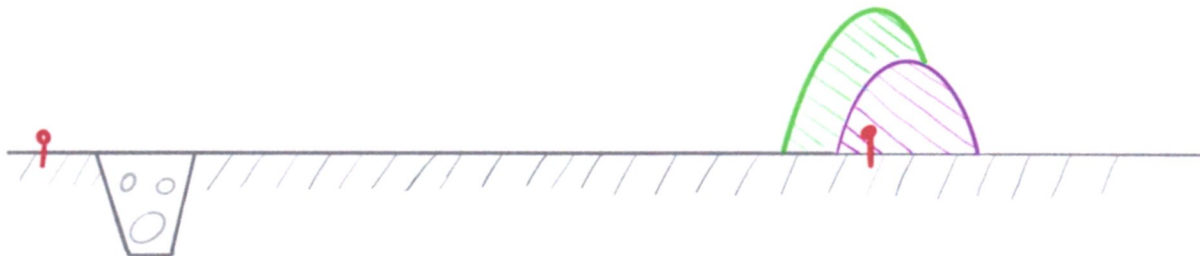
Massen ble så flyttet fra grøften etc over mot nord og samlet der under arbeid. Vollen ble lagt inntil og delvis oppå gammel voll (skravert grønt på skisse under).

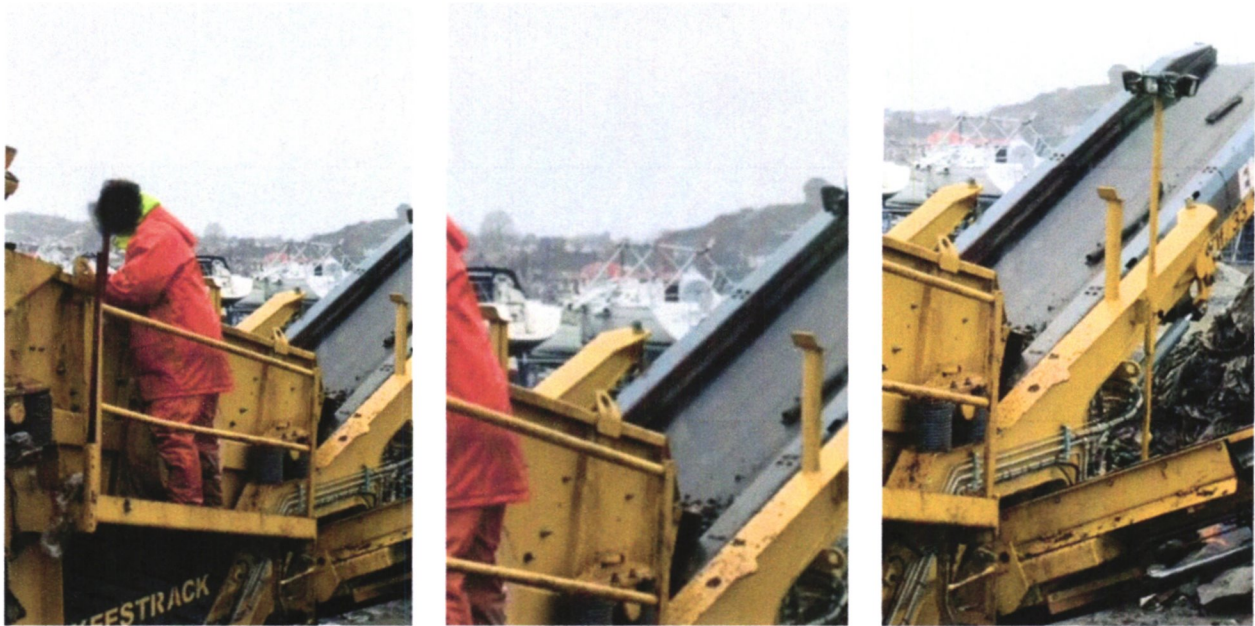
I samme periode ble det i følge bildet brukt såldemaskin for å skille ut søppel(restavfall) manuelt i fra massene (se vedlagte bilder under).

På tross av at vi ser bilder av at det såldes ut søppel, kan heller ikke vi gå god for at de flyttede massene er fri for søppel.

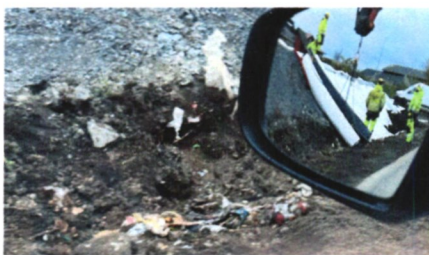
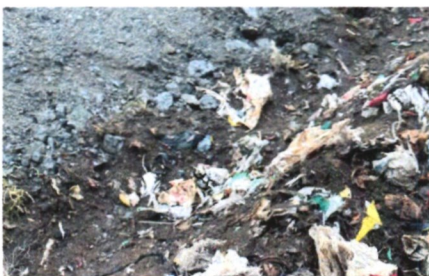
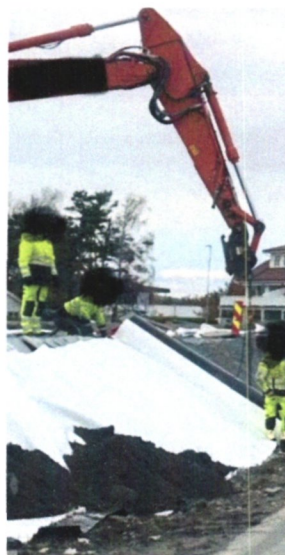
Bilder av nabetomt tatt oktober 2023

Som bildet under viser, er heller ikke massene der helt fri for søppel.
Se bilde av tiltak på nabetomten gnr. 5001 bnr. 693 - grøft mot Floskjærveien.
