Risøya Eiendom AS

# Tiltaksplan for håndtering av forurensete masser

Steinrevet 20

Stavern, Larvik kommune

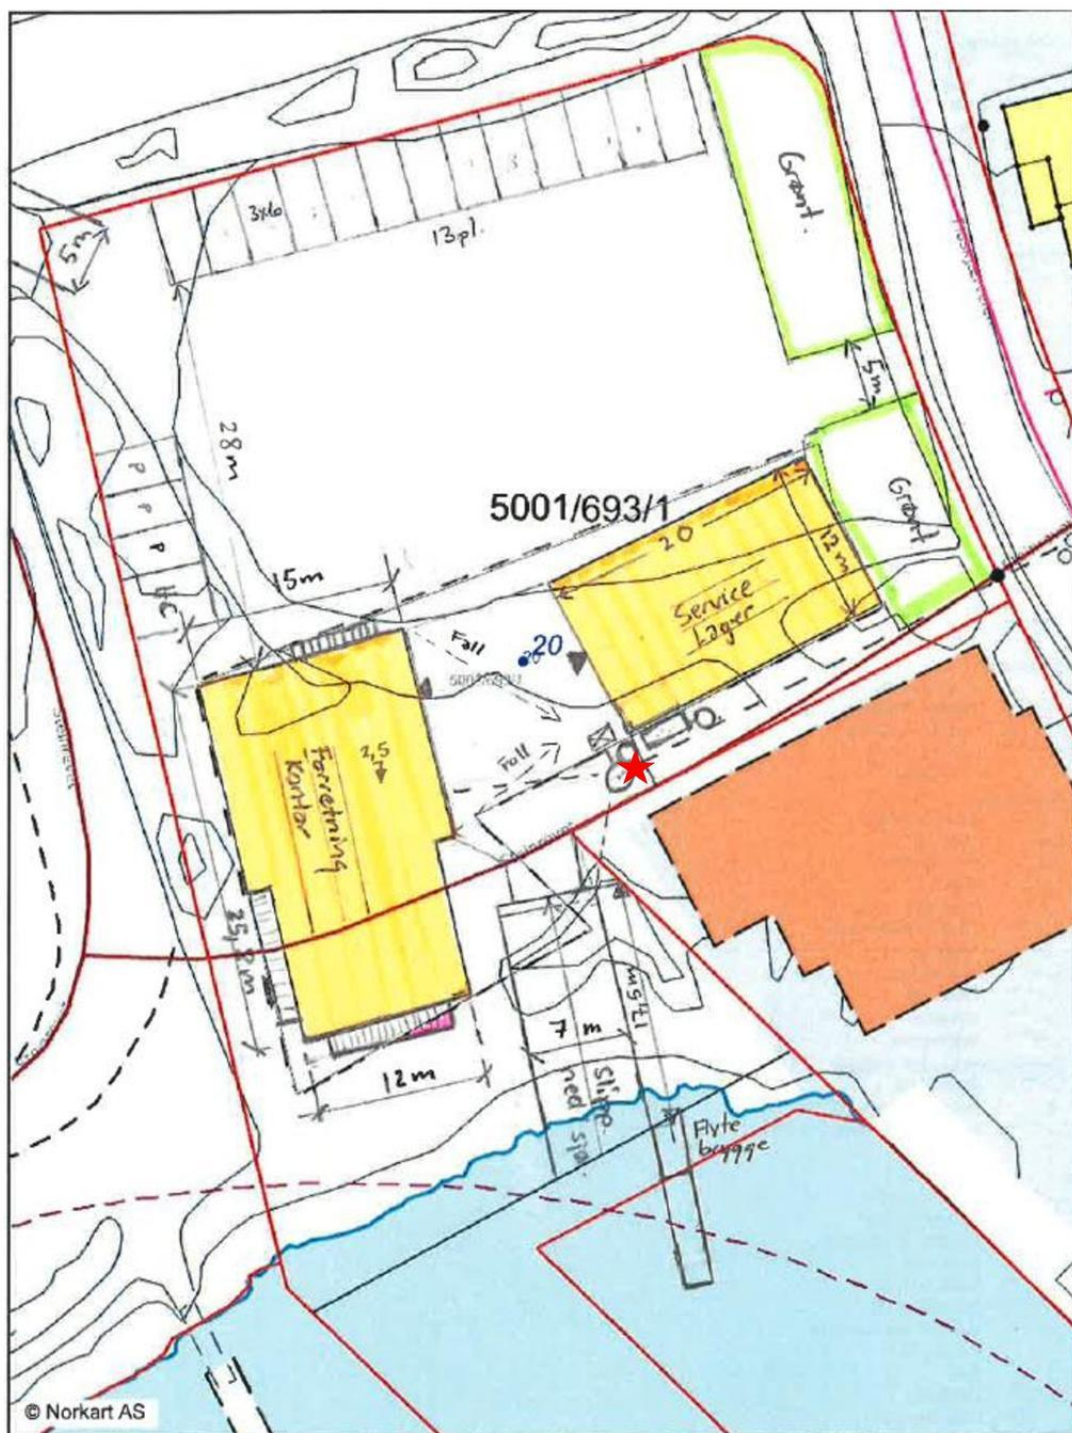
Figur 2: Situasjonsplan over Steinrevet 20. Prøvepunkt forurenset masse er markert med rød stjerne.

Plassering av prøvepunkt er lagt til området for etablering av anlegg for håndtering av vaskevann som vist på figur 2. Massene bestod av jord/sand iblandet noe avfall fra maritim aktivitet, samt bygnings- og husholdningsavfall (se figur 5).

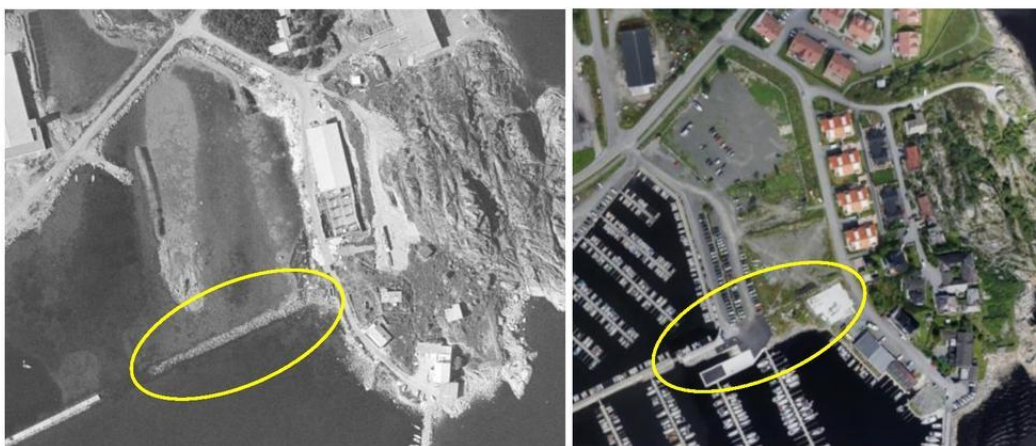
Ut fra historiske flyfoto (figur 2) og nylig befaring på området, ser strandsonen ved Steinrevet 20 ut til å ha vært mer skjermet for avfallsfyllingen. Flyfoto fra 1959 – 1979 viser starten på steinmoloen som i dag deler opp båthavnen. Strandsonen er utfylt med steinblokker som vist på figur 3.

Figur 3: Kart over Steinrevet 20 hhv. fra 1959-1979 og 2011. Kilde: [www.finn.no](http://www.finn.no)

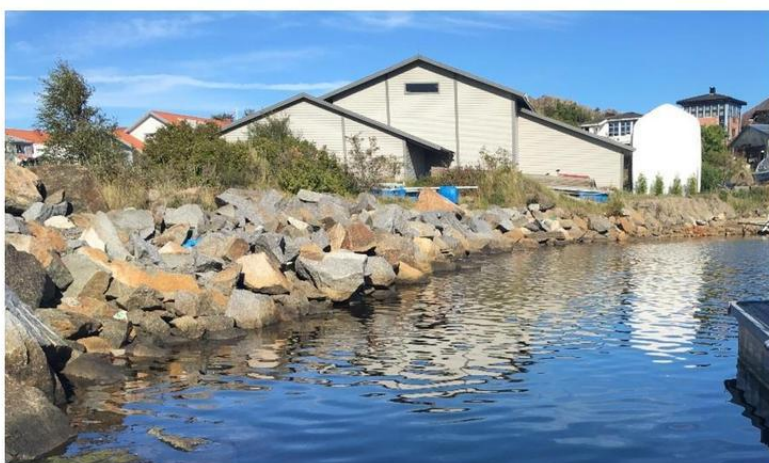
Figur 4: Strandsonen ved Steinrevet 20.

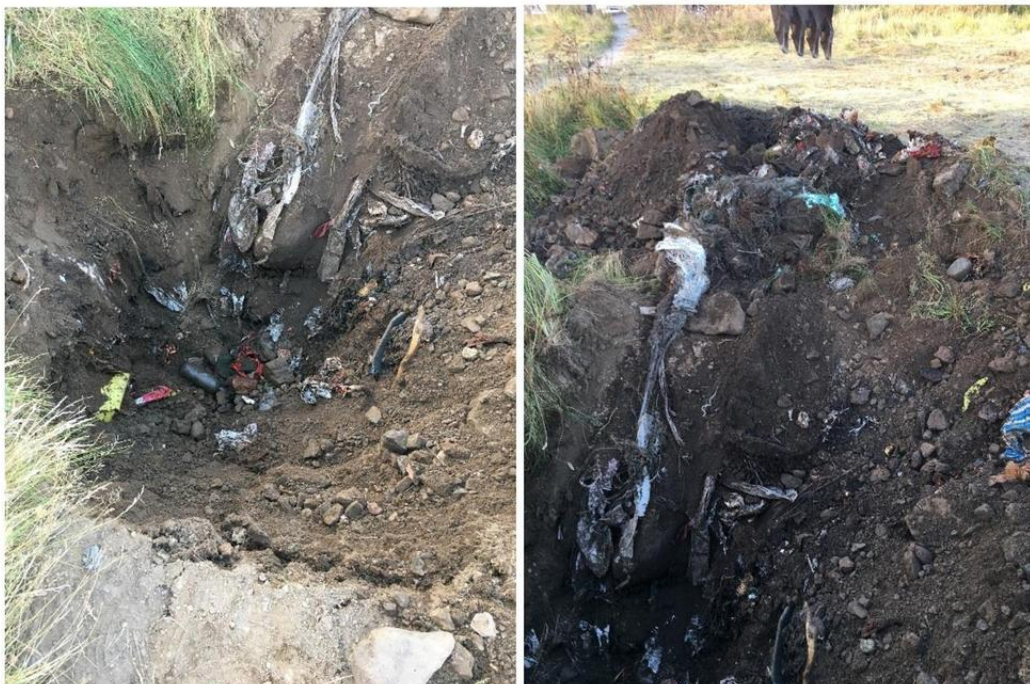
Figur 5: Fyllmasser (jord/sand og avfall) ved Steinrevet 20.

Analyseresultatene viser at massene er lett forurenset. Ut ifra historisk bruk av eiendommen, må det påregnes at samtlige fyllmasser har tilsvarende forurensningsgrad (lettere forurensning – opp til tilstandsklasse 3).

Massene kan disponeres fritt på eiendommen ved angitt arealbruk, men ved transport av masser ut av eiendommen må massene leveres til et godkjent deponi. Det er planlagt minimalt med graving på tiltaksområdet, samt en generell heving av terrenget med 60 cm. Dette medfører at det ikke forventes behov for fjerning av forurenset masse fra eiendommen.

Søppel og byggavfall skal skilles ut fra massene, sorteres og leveres til godkjent mottak. Metallavfall skal sorteres ut og leveres godkjent gjenvinningsanlegg og kan utgjøre en ressurs. Dette vil trolig kunne innebære behov for noe manuelle arbeider.
