Oppdragsgiver Larvik kommune, Eiendom  
Oppdragsadresse Torget 1  
Dato 24.08.2022

## Sammendrag

Utført av: OPAK AS

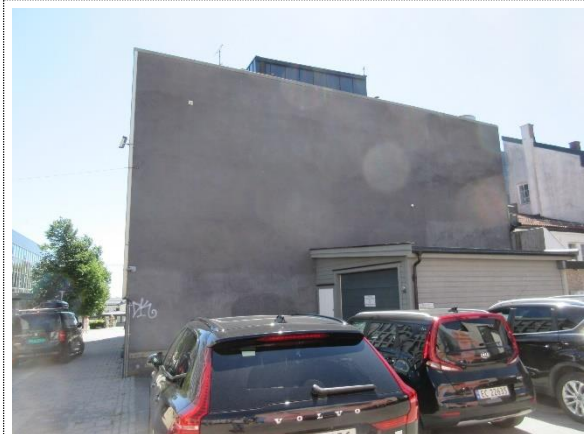
Bilde nr. 12  
Gavlvegg mot nord pusset med Mineralux.

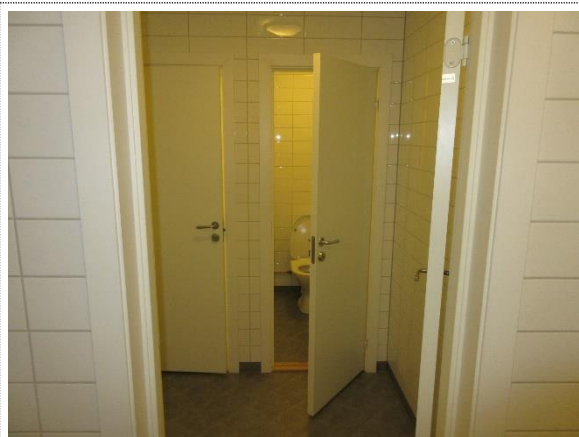
Bilde nr. 17  
Enkel, men grei standard på toalettene i 2. til 4. et.

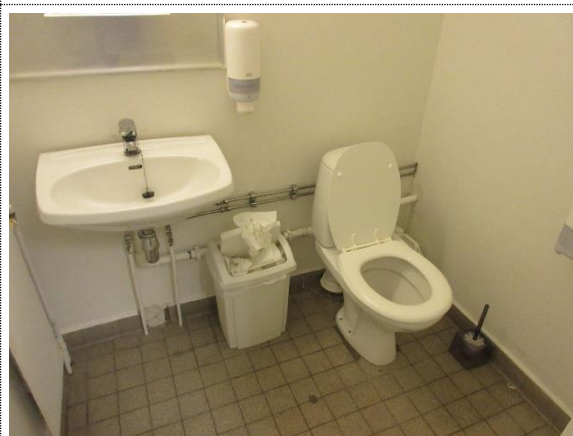
Bilde nr. 24  
Toalett i 3. et. med enkel, eldre standard.

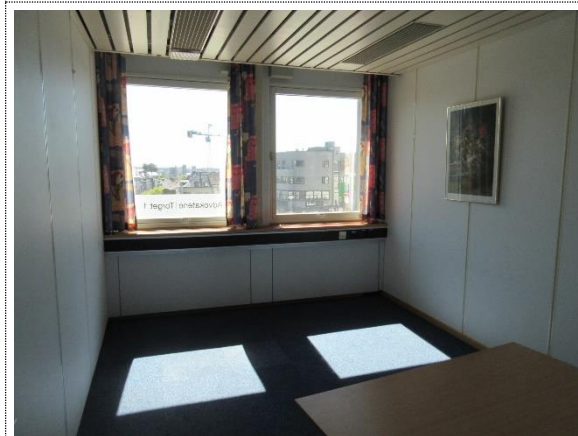
Bilde nr. 28  
Cellekontorer i 2. et. med eldre standard, men i akseptabel vedlikeholdt stand.

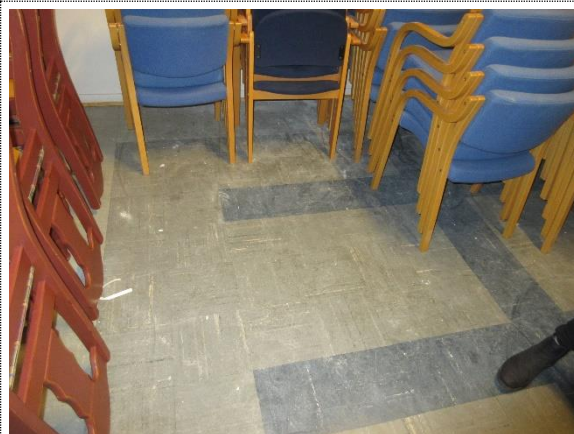
Bilde nr. 44  
Gamle vinylfliser fra byggeåret i nedre kjeller.  
Kan inneholde asbest.

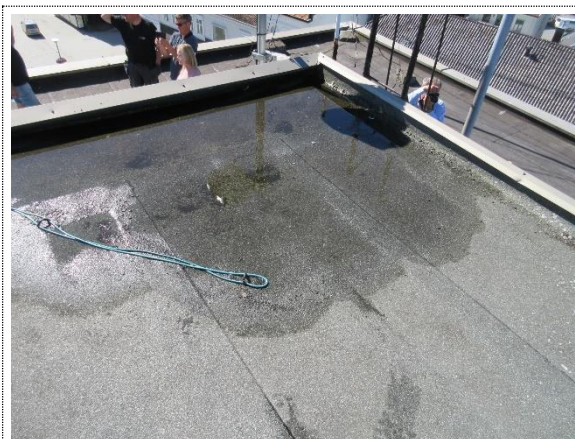
Bilde nr. 50  
Konvensjonell papptekking på tak over teknisk rom (6. et.).

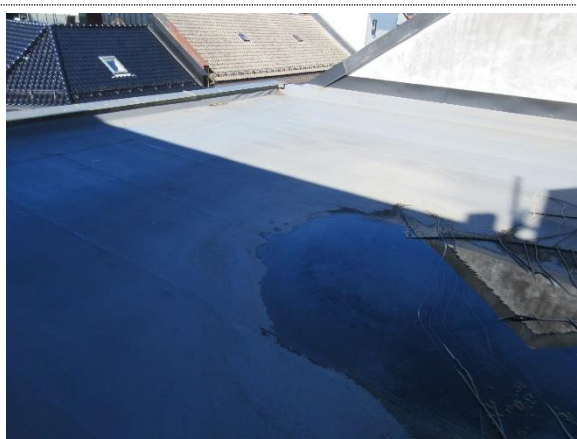
Bilde nr. 51  
Sarnafil tekking på deler av taket over 3. et.

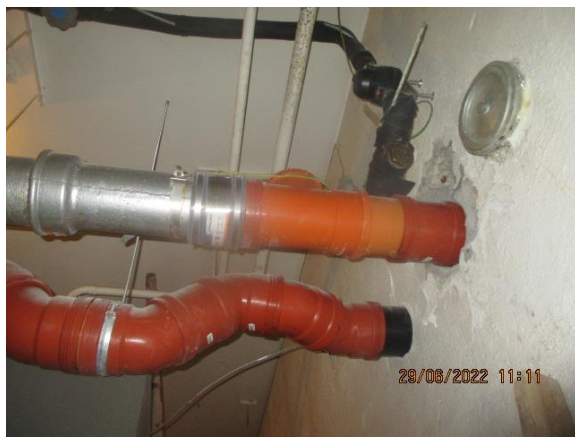
Bilde nr. 55  
Nye spillvann og overvannrør ut av bygget.

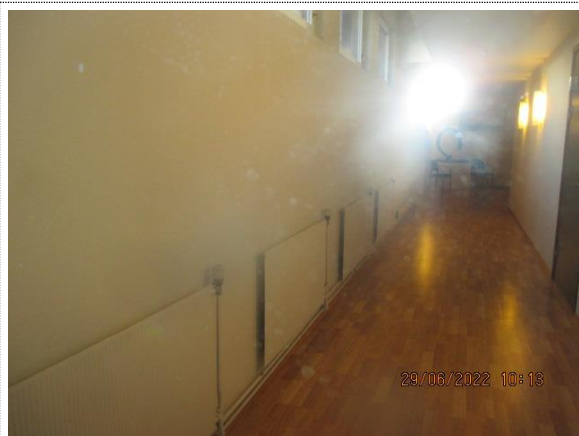
Bilde nr. 69  
Enkelte radiatorer er ikke innkasset.

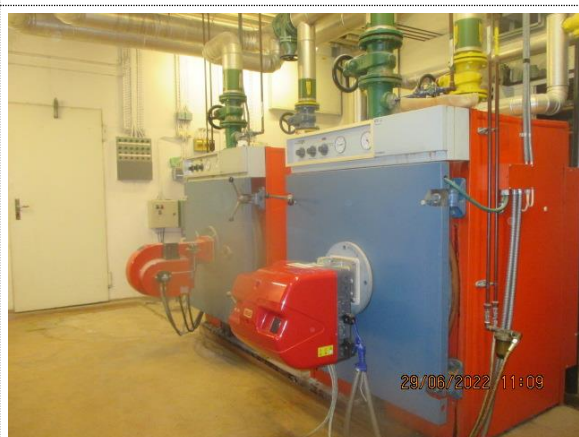
Bilde nr. 71  
To oljekjeler fra 1981 – begge er konvertert til biolje og har relativt nye brennere.

<p><u>Tilstand</u> Det er, på forespørsel, ikke gitt opplysninger om sviktende varmeeffekt eller andre driftsproblemer ved varmeanlegget. Normal levetid for varmrørsanlegg er 40 år +/- 10 år og utstyr 20 år +/- 10 år. OPAK vurderer varmeanleggets tilstand i dag som akseptabel, men det meste av anlegget med radiatorer og røranlegg er i dag over 60 år gammelt og har således kort forventet restlevetid. Radiatorene er kasset inn, noe som gir redusert effekt. De innkassede radiatorene rustet utvendig, og det individuelle varmebehovet er vanskelig å dekke effektivt. Ekspansjonsanlegget fungerer ikke og anlegget lekker vann i fyrrommet. El-kjel, oljekjele og ekspansjonsanlegg er over 40 år gammelt og således modent for full utskifting i løpet av kort tid.</p> <p><u>Anbefalte tiltak</u> Tiltak 32.1 På noe sikt må det, på grunn av høy alder og redusert effektivitet, påregnes full utskifting av røranlegg og radiatorer. Tiltak 32.2 El- og oljekjele og ekspansjonsanlegg må skiftes på grunn av høy alder.</p>
