Oppdragsgiver Larvik kommune, Eiendom  
Oppdragsadresse Torget 1  
Dato 24.08.2022

## Sammendrag

Utført av: OPAK AS

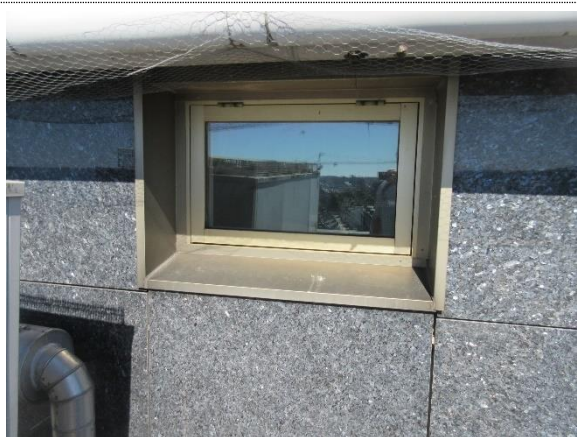
Bilde nr. 5

Byggets fasader er generelt kledd med Larvikitt stein. Vinduer utvendig beslått med eloksert aluminium fra 1983.

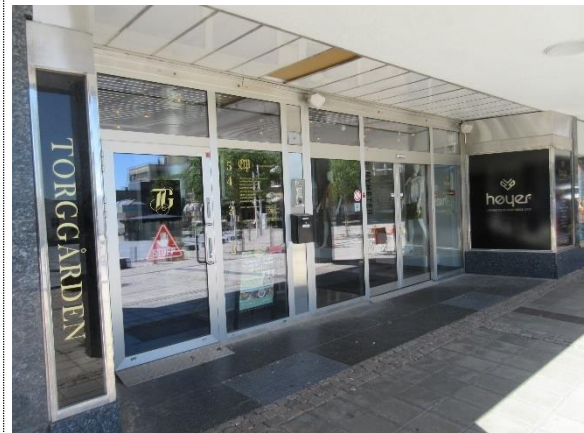
Bilde nr. 8  
Hovedinngangsparti mot torvet i aluminium og glass, trolig fra 2008.

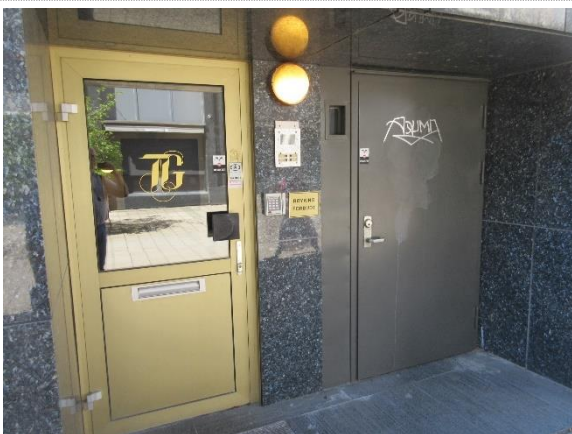
Bilde nr. 11  
Aluminiumsdør mot vest fra 1983.

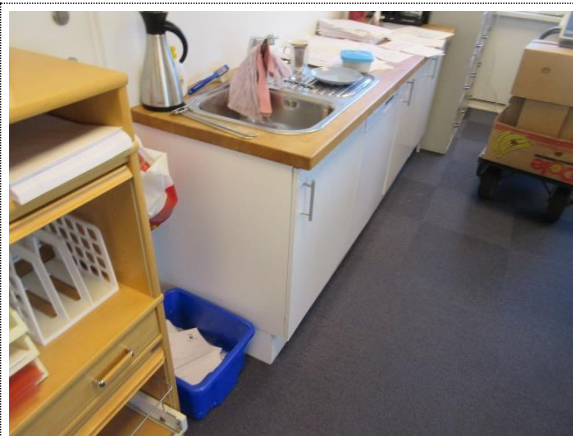
Bilde nr. 20  
Noe eldre kjøkkeninnredning i 4. et., men funksjonell.

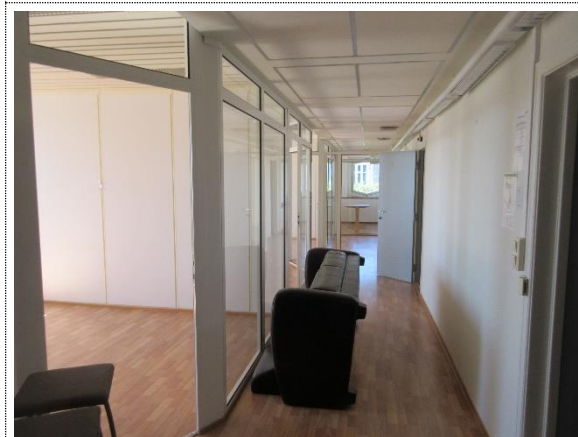
Bilde nr. 30  
Tomme lokaler i 2. et. her med eldre laminatgulv.

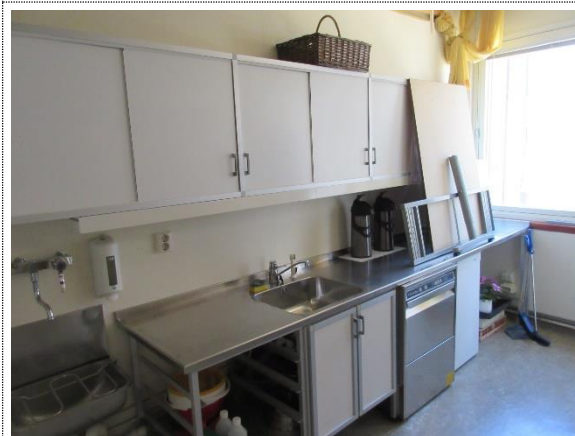
Bilde nr. 34  
Gammel kjøkkeninnredning i østfløyen, 2. et.

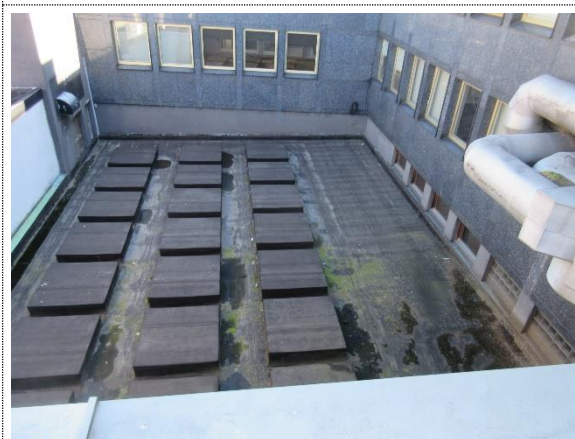
Bilde nr. 52  
Derbigum-tekking også over 3. et. Overlys er forblendet.

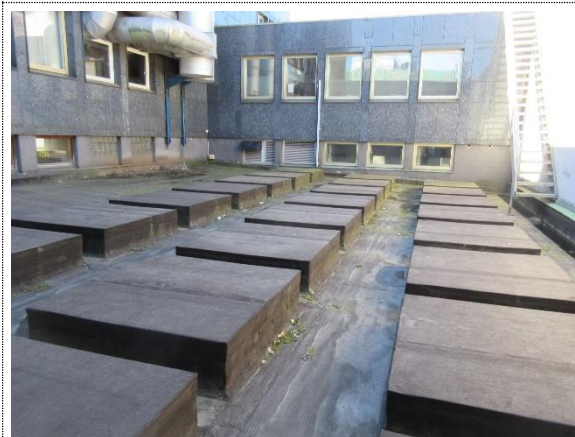
Bilde nr. 54  
Som bilde nr. 52.

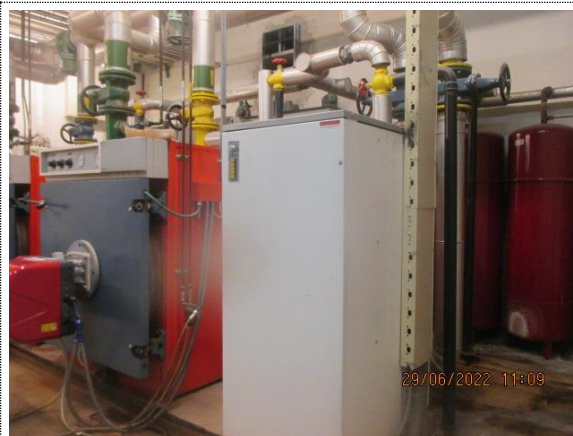
Bilde nr. 70  
El-kjel fra 1981.

<p><u>Tilstand</u> Det er, på forespørsel, ikke gitt opplysninger om sviktende varmeeffekt eller andre driftsproblemer ved varmeanlegget. Normal levetid for varmrørsanlegg er 40 år +/- 10 år og utstyr 20 år +/- 10 år. OPAK vurderer varmeanleggets tilstand i dag som akseptabel, men det meste av anlegget med radiatorer og røranlegg er i dag over 60 år gammelt og har således kort forventet restlevetid. Radiatorene er kasset inn, noe som gir redusert effekt. De innkassede radiatorene rustet utvendig, og det individuelle varmebehovet er vanskelig å dekke effektivt. Ekspansjonsanlegget fungerer ikke og anlegget lekker vann i fyrrommet. El-kjel, oljekjele og ekspansjonsanlegg er over 40 år gammelt og således modent for full utskifting i løpet av kort tid.</p> <p><u>Anbefalte tiltak</u> Tiltak 32.1 På noe sikt må det, på grunn av høy alder og redusert effektivitet, påregnes full utskifting av røranlegg og radiatorer. Tiltak 32.2 El- og oljekjele og ekspansjonsanlegg må skiftes på grunn av høy alder.</p>

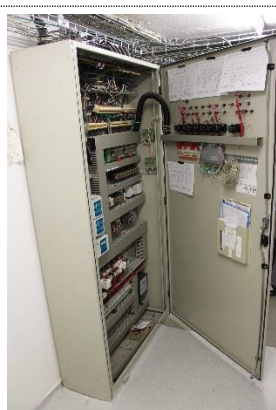
Bilde nr. 79

Elektro skap med manglende frontparti i øvre del av skapet.

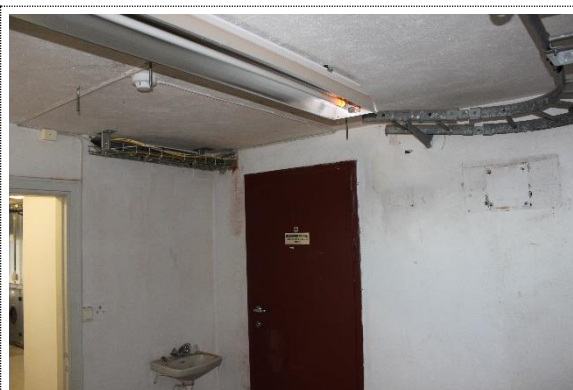
Bilde nr. 80

Gamle føringsveier/ kabelbro ubenyttet pga. rommets endrede bruk.

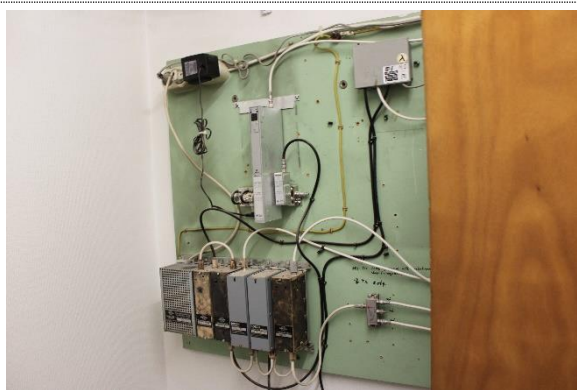
Bilde nr. 81

Gamle komponenter tilhørende telefon sentralen. Ikke i bruk. Må demonteres.

Rester av komponenter til telefonsentral er ikke i bruk og må demonteres og fjernes.

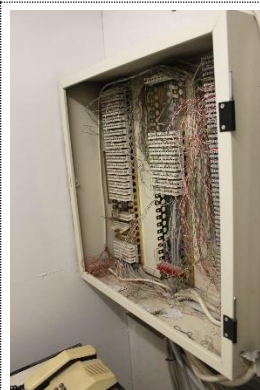
Bilde nr. 82

Koblingskap tilhørende telefonsentralen. Ikke i bruk – demonteres.

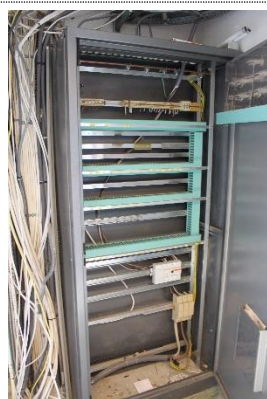
Bilde nr. 83

Undersentralen for elektro ikke i bruk. Bør demonteres.

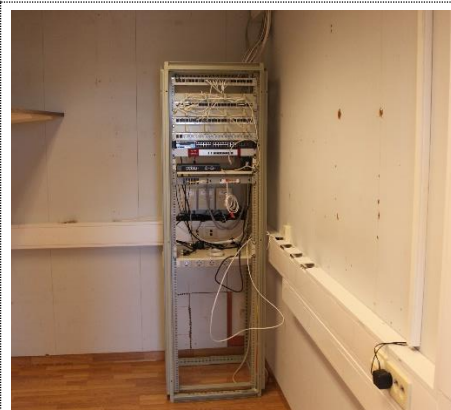
Bilde nr. 84

IKT skap delvis benyttet, uten front skjerm/ dør. Tilhører leietaker.

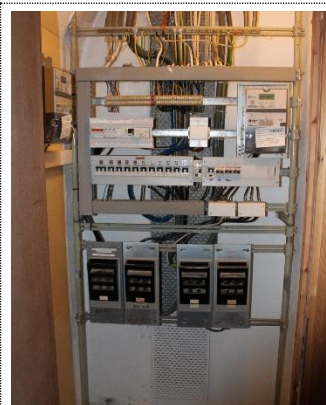
Bilde nr. 86

Undersentral for elektro plassert i et tavlekott. Mangler front deksler langs/ rundt komponenter.

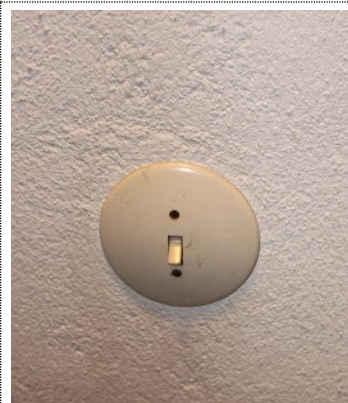
Bilde nr. 88

Gammel lysbryter, trolig fra byggeåret, må byttes pga. høy alder.

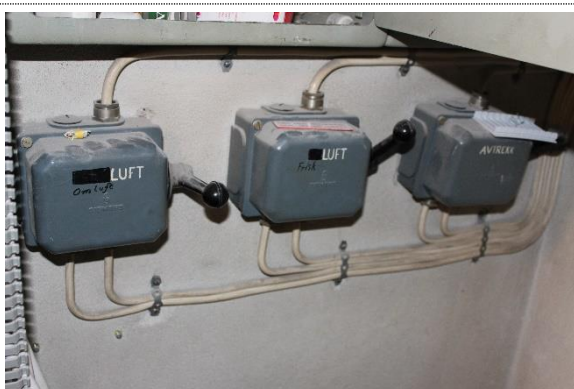
Bilde nr. 89

Gamle lastskille-brytere tilhørende VVS-aggregat, ikke i bruk. Må demonteres.

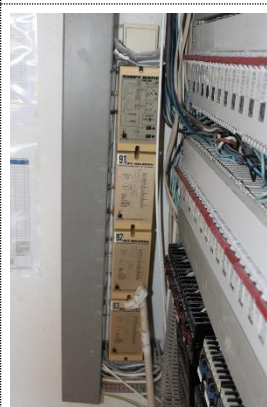
Bilde nr. 90

Styreenheter for solavskjerming, gammel type plassert i undersentral for elektro.

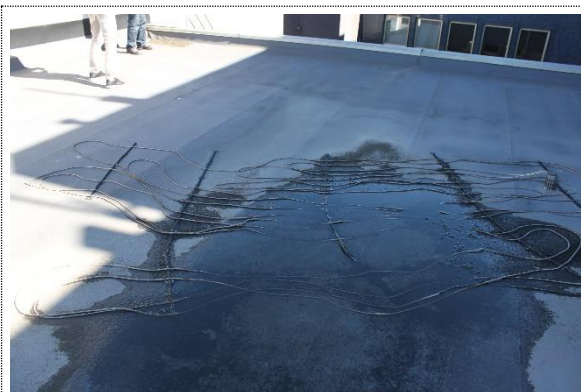
Bilde nr. 91

Varmekabler på taket, forstyrret c-c avstand mellom sløyfer. Gjelder hele taket.

<p>selvtestfunksjon. Det ble registrert noen manglende markeringslys i korridorer. Videre er det noe mangelfullt nødløslanlegg i trapperom. Det ble opplyst at det er opprettet serviceavtale for vedlikehold av anlegget. Anlegget kan brukes i opptil 5 år til.</p> <p><u>Anbefalte tiltak</u></p> <p>Tiltak 44.1 Avsetning til stedvis utbedring/utskifting av eldre belysningsutstyr. Tiltak 44.2 Komplettere nødløslanlegg med flere armaturer i noen rømningsveier</p>
45	Elvarme	<p><u>Beskrivelse</u></p> <p>Bygget har generelt vannbåren varme. I noen rom er det montert noen varmeovner pga. økt varmebehov. Det er også montert varmekabler på tak. Det er også installert varmekabler i taksluk og takrenner.</p> <p><u>Tilstand</u></p> <p>Varmeovner og varmekabler vurderes å være i tilfredsstillende stand.</p> <p><u>Anbefalte tiltak</u></p> <p>Tiltak 45.1 Justering av avstanden mellom sløyfene til varmekabler på taket.</p>

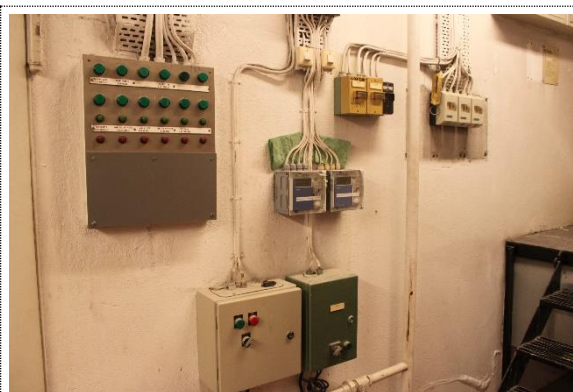
Bilde nr. 92

Styrepanel til VA og VVS enhet. Utstyr som ikke er i bruk må fjernes.

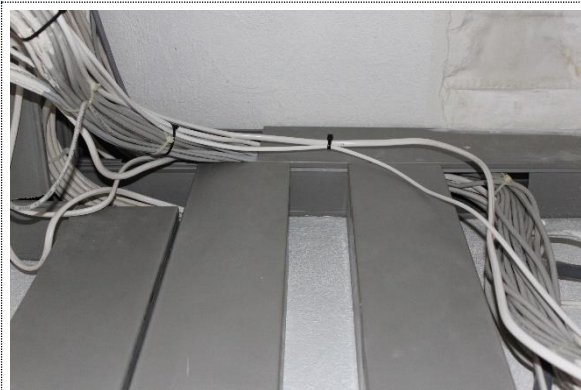
Bilde nr. 93

Forlegning av tele/ data kabler, og elektro kabler i kabelkanal. Ingen frontpanel i deler av traséen. Må ryddes opp i.

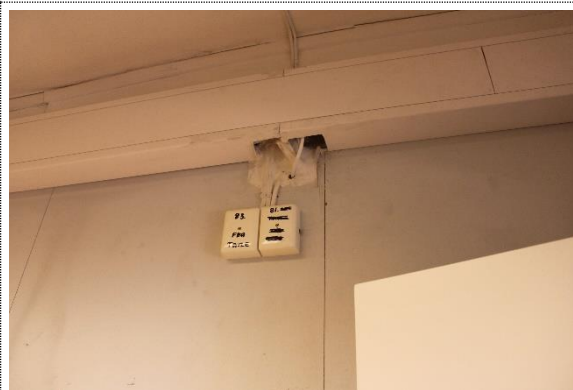
Bilde nr. 94

Koblingsbokser til elektro kabler. Provisorisk skjøt til videre traséen. Utbedres.

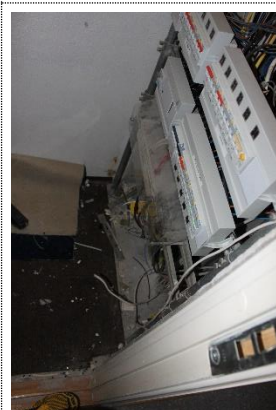
Bilde nr. 95

Undersentral for elektro plassert i tavlekott, av nyere utgave, men uten frontpaneler.

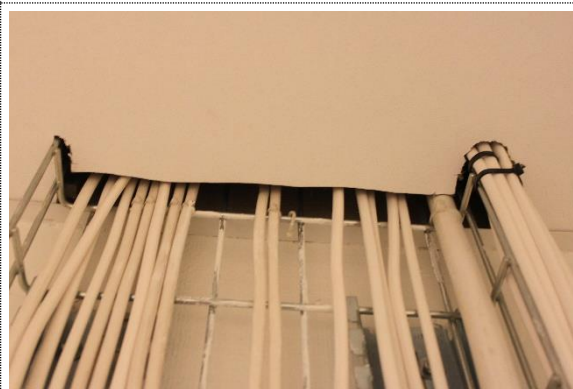
Bilde nr. 96

Forlegning av kabler på provisorisk kabelbro fra undersentral for elektro gjennom himlingsprofil.

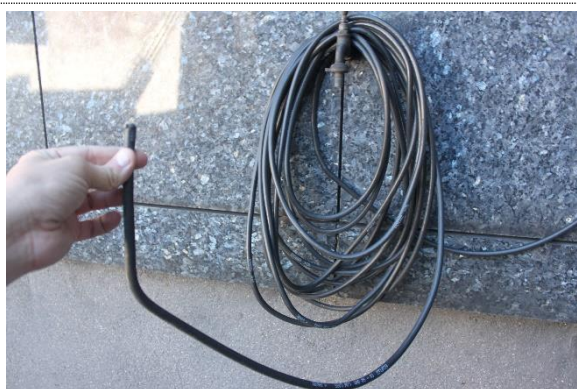
Bilde nr. 97

Koaksial kabel ikke i bruk. Fjernes.

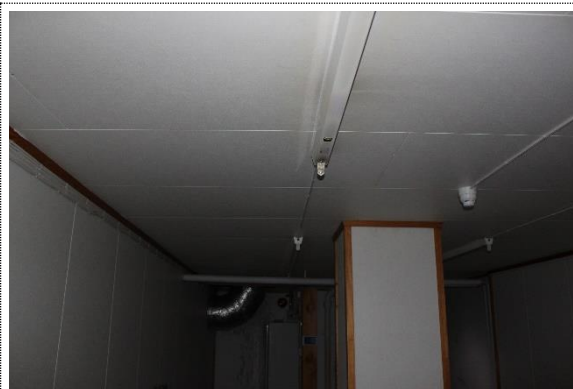
Bilde nr. 98

Lysarmatur uten lyskilde.

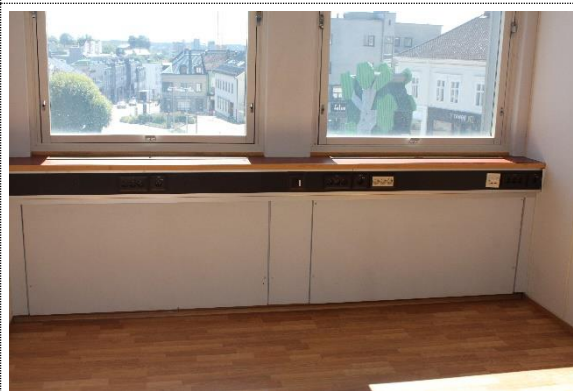
Bilde nr. 100

Kabelkanaler med uttak for generatordrift.
